COMUNE DI GAETA
PROVINCIA DI LATINA

**ACCERTAMENTO TECNICO EXTRAGIUDIZIALE PER IL RILIEVO DELLO
STATO DI PERICOLOSITA' ED INSTABILITA' STATICA DI PIANTE DI PINO
COMPONENTI L' ARREDO VERDE URBANO IN LOC. CALEGNA DI GAETA**

IL COMMITTENTE
(G e V SERVICE s.r.l.)

ACCERTAMENTO TECNICO EXTRAGIUDIZIALE PER IL RILIEVO DELLO STATO VEGETATIVO E DI PROPENSIONE AL CEDIMENTO DI SOGGETTI ARBOREI PRESSO IL CANTIERE VIA LUNGOMARE CABOTO - GAETA (LT)

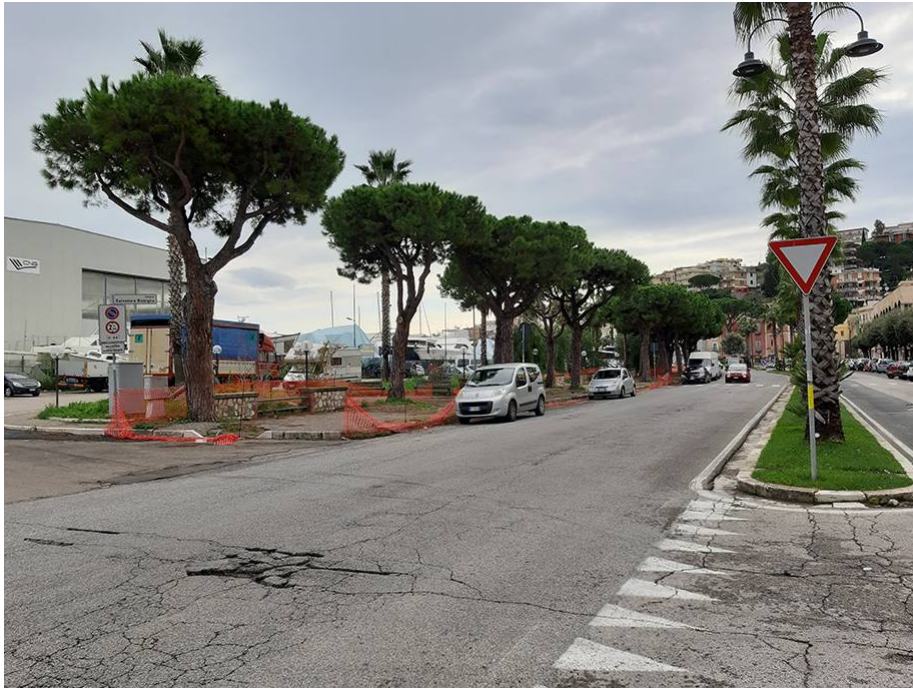
Panoramica del marciapiedi interessato dai lavori in direzione sud est

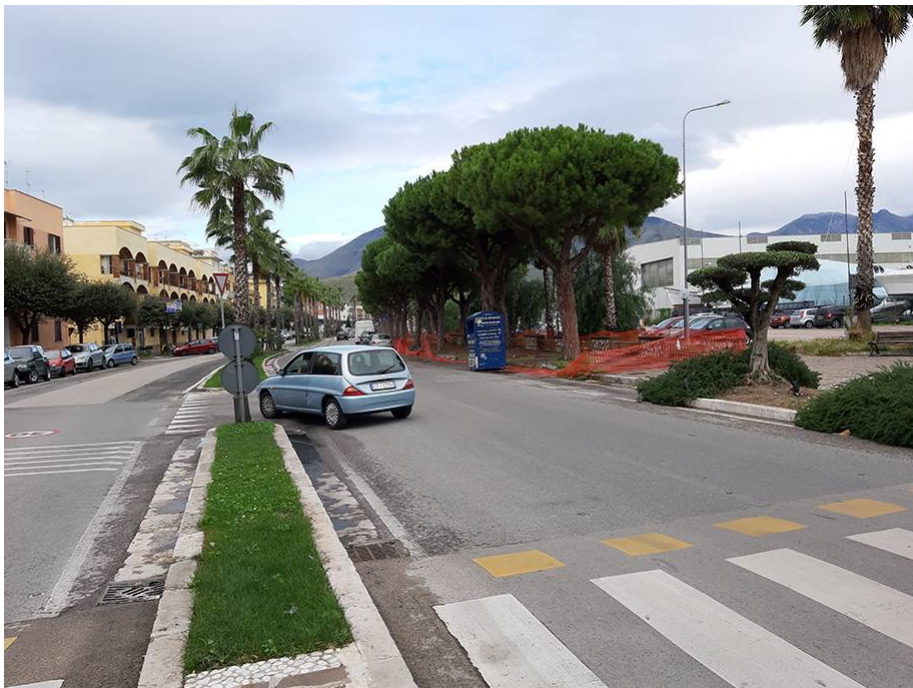
Altre panoramica del marciapiedi interessato dai lavori in direzione sud est

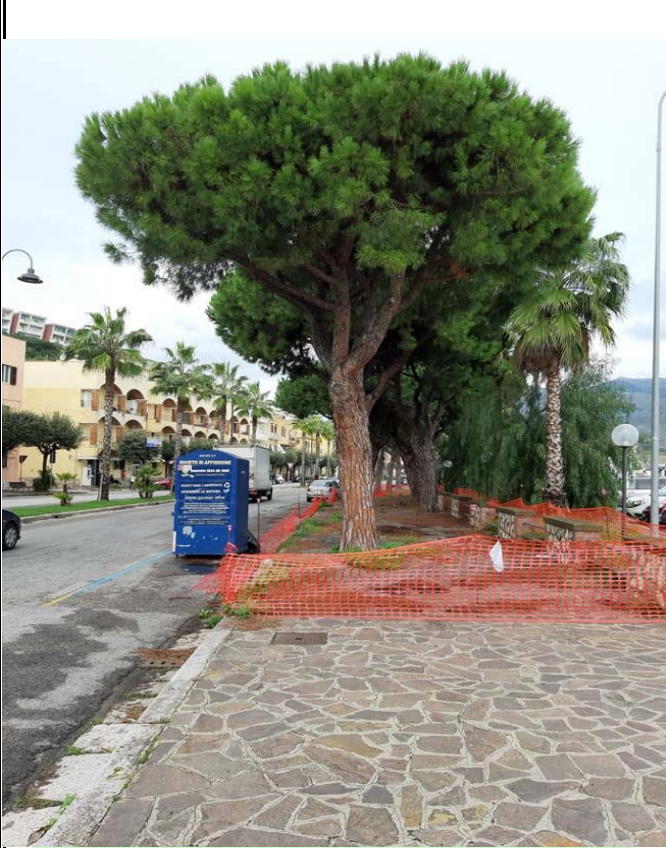
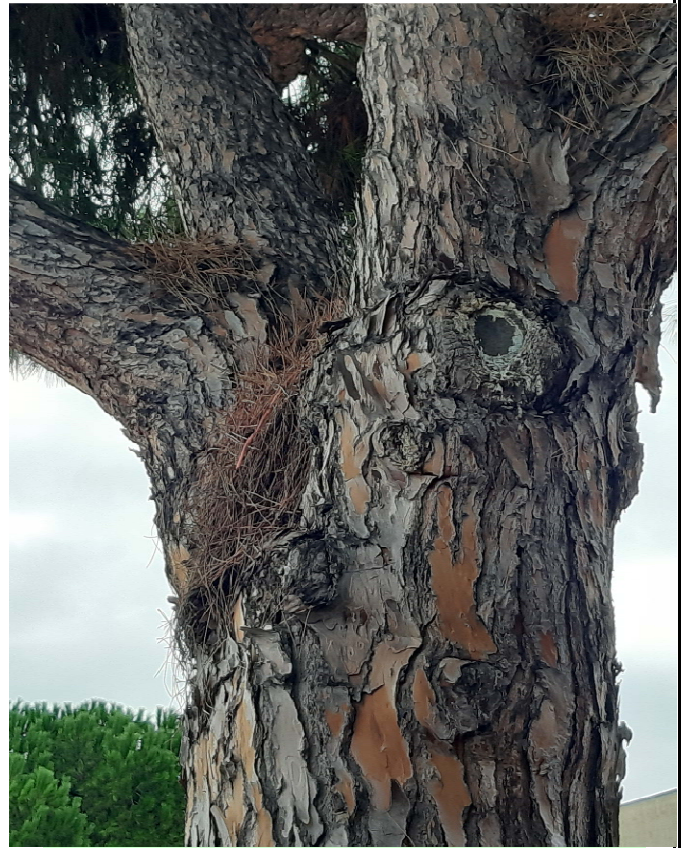
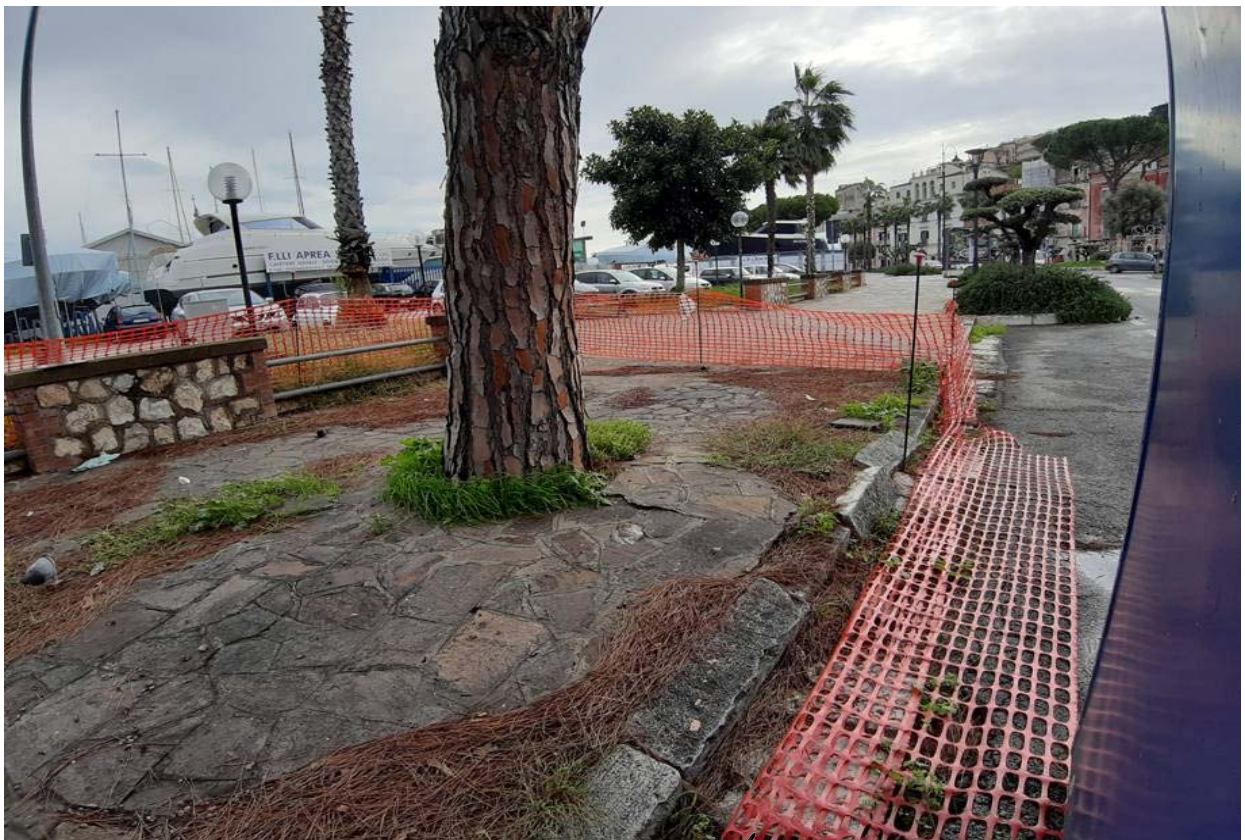
Radici	Molto superficiali, emergenti con marcato sollevamento del piano di calpestio e del piano viario laterale con annessa disconnessione dei cordoli di bordo del marciapiedi.
Colletto	Nessun elemento di rilievo
Fusto	Leggermente inclinato in direzione ovest (lato strada)
Branche	Si rilevano segni di intervenute capitozzatura di preesistenti branche, con carie all' inserzione dei tagli
Chioma	Affastellata
Vigore vegetativo	Ridotto, in relazione alle pessime condizioni stagionali ed anche a lavori di pavimentazione regressi che hanno interessato la parziale riduzione dell' apparato radicale
Danni biotici	Non evidenti
Danni abiotici	Non evidenti
COMMENTO ALLE ANALISI VISIVE	Il tratto di marciapiedi in cui è allocato il soggetto analizzato è stato assoggettato a lavori di rifacimento della pavimentazione nel corso circa 15-16 anni or sono

Classe propensione al cedimento (PaC)	C - D (Elevata). In relazione alle condizioni stagionali, i lavori da eseguirsi compromettono la futura stabilità del soggetto, comportando l' asportazione di gran parte dell' apparato		
Rischio per esposiz. persone e/o cose	Alto in relazione alla marcata emersione dell' apparato radicale ed all' elevata circolazione di persone ed automezzi nel raggio di caduta della pianta.		
Interventi consigliati	Abbattimento	Periodo	Immediato
Tipo di monitoraggio consigliato		Periodo

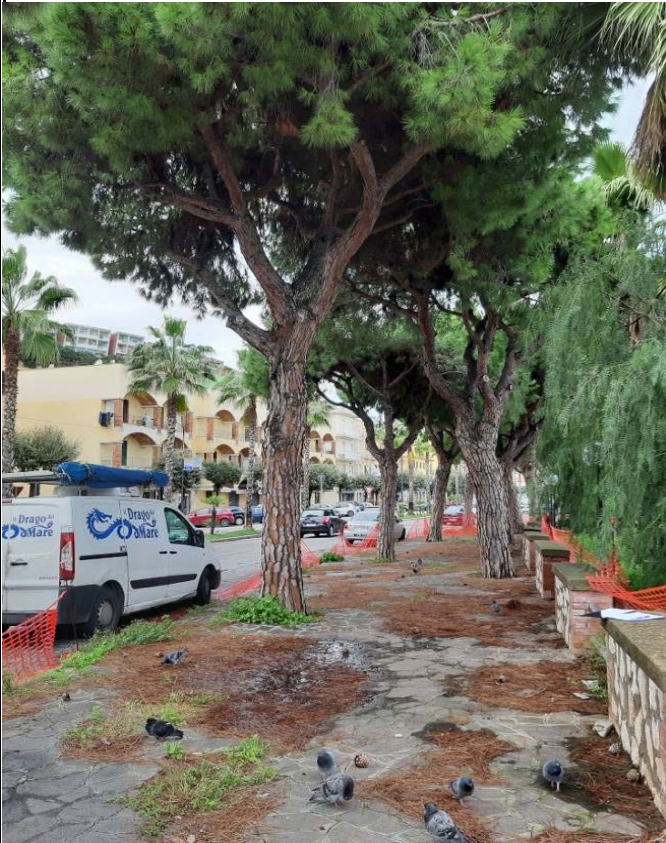
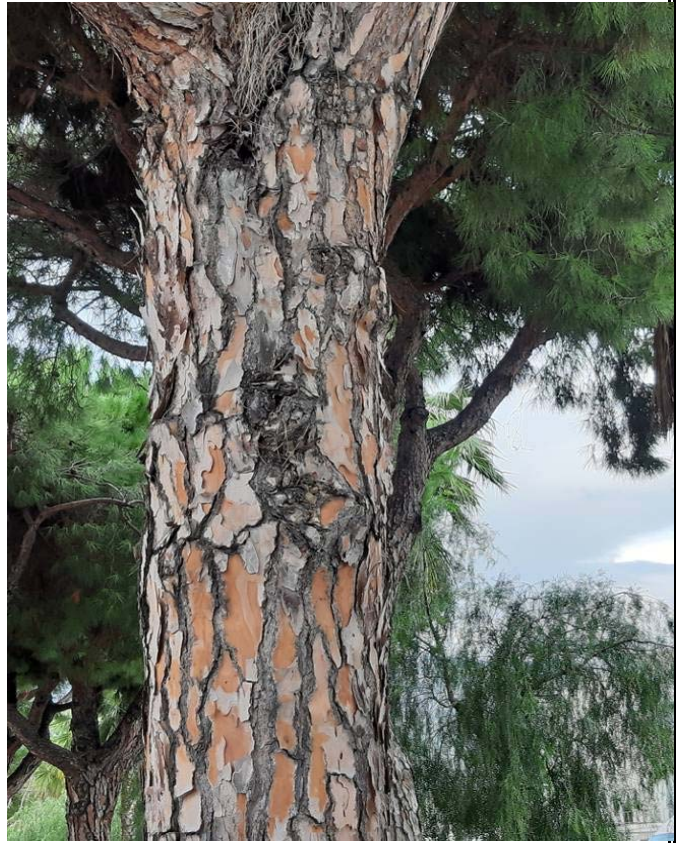
Radici	Molto superficiali, emergenti con marcato sollevamento del piano di calpestio e del piano viario laterale con annessa disconnessione dei cordoli di bordo del marciapiedi.
Colletto	Nessun elemento di rilievo
Fusto	Presenza di ferite da precedenti tagli cocatrizzate ed infossate
Branche	Si rilevano segni di intervenute capitozzatura di preesistenti branche, con principi di carne all' inserzione dei tagli
Chioma	Affastellata
Vigore vegetativo	Ridotto, in relazione alle pessime condizioni stagionale ed anche a lavori di pavimentazione regressi che hanno interessato la parziale riduzione dell' apparato radicale
Danni biotici	Non evidenti
Danni abiotici	Non evidenti
COMMENTO ALLE ANALISI VISIVE	Il tratto di marciapiedi in cui è allocato il soggetto analizzato è stato assoggettato a lavori di rifacimento della pavimentazione nel corso circa 15-16 anni or sono

Classe propensione al cedimento (PaC)	C - D (Elevata). In relazione alle condizioni stagionali, i lavori da eseguirsi compromettono la futura stabilità del soggetto, comportando l' asportazione di gran parte dell' apparato		
Rischio per esposiz. persone e/o cose	Alto in relazione alla marcata emersione dell' apparato radicale ed all' elevata circolazione di persone ed automezzi nel raggio di caduta della pianta.		
Interventi consigliati	Abbattimento	Periodo	Immediato
Tipo di monitoraggio consigliato		Periodo

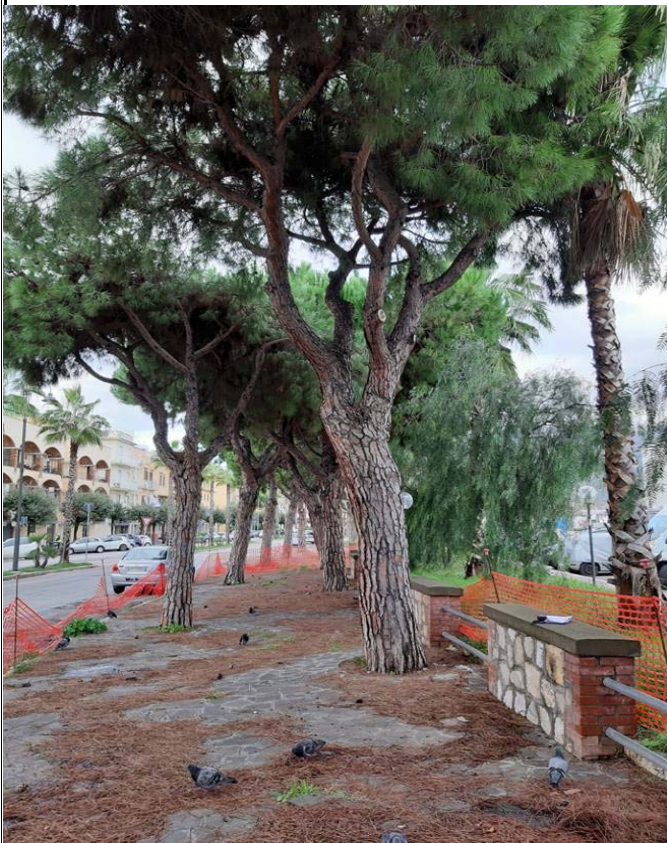
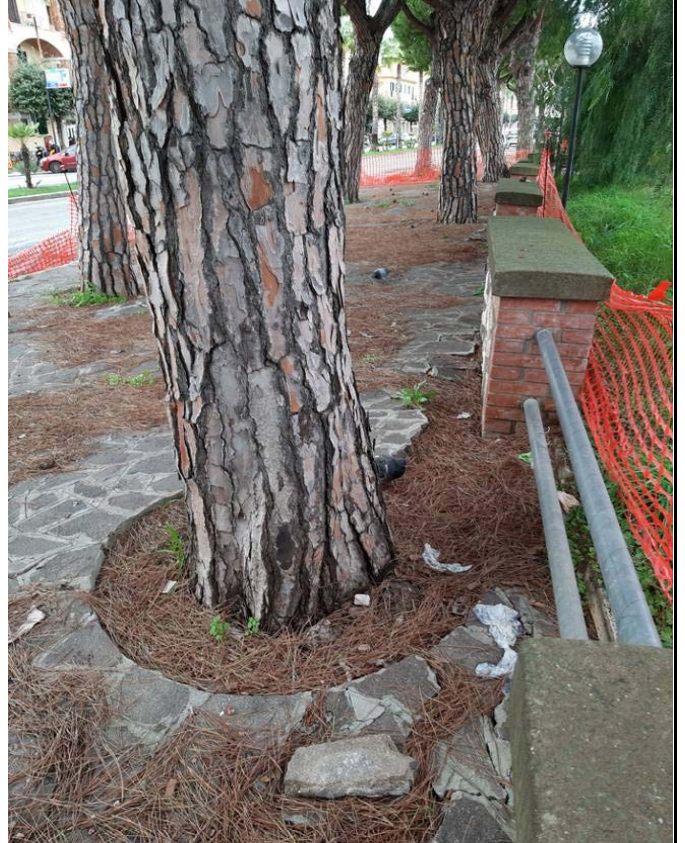
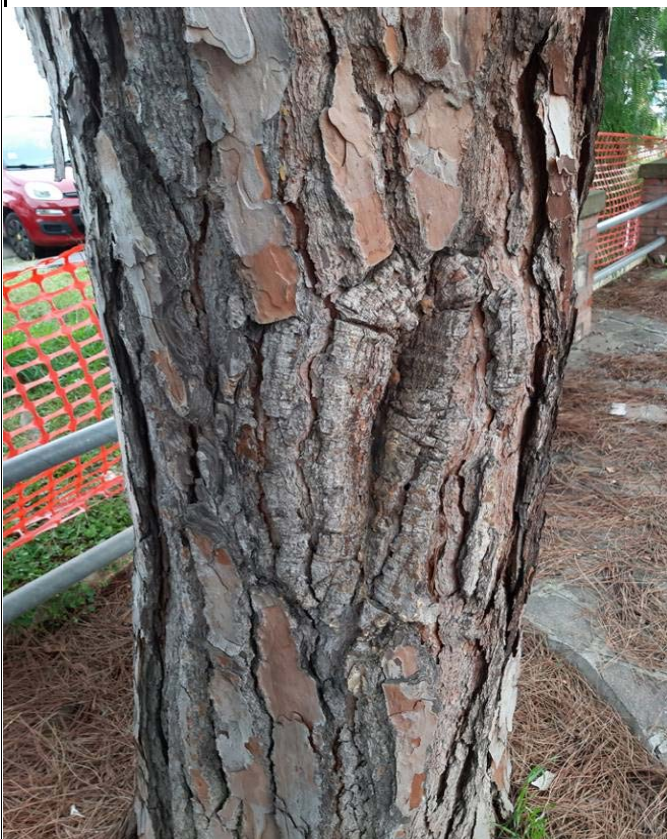
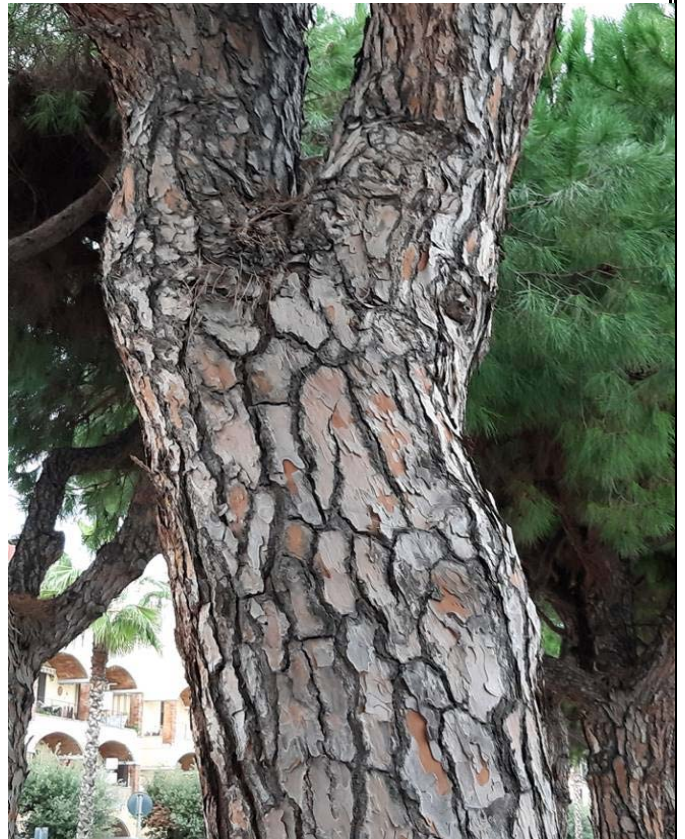
Radici	Molto superficiali, tendenzialmente emergenti con sollevamento del piano di calpestio del marciapiedi
Colletto	Presenza di radici ingrossate ed emergenti lato est, quasi strozzanti. Presenza di leggere depressioni longitudinali
Fusto	Leggermente inclinato in direzione ovest (lato marciapiedi e strada). Presenza di piccole depressioni e ferite cicatrici
Branche	Si rilevano segni di intervenute capitozzatura di preesistenti branche di secondo ordine, con carie all' inserzione dei tagli
Chioma	Affastellata
Vigore vegetativo	Ridotto, in relazione alle pessime condizioni stagionali ed anche a lavori di pavimentazione regressi che hanno interessato la parziale riduzione dell' apparato radicale
Danni biotici	Non evidenti
Danni abiotici	Non evidenti
COMMENTO ALLE ANALISI VISIVE	Il tratto di marciapiedi in cui è allocato il soggetto analizzato è stato assoggettato a lavori di rifacimento della pavimentazione nel corso circa 15-16 anni or sono

Classe propensione al cedimento (PaC)	C - D (Elevata). In relazione alle condizioni stagionali, i lavori da eseguirsi compromettono la futura stabilità del soggetto, comportando l' asportazione di gran parte dell' apparato		
Rischio per esposiz. persone e/o cose	Alto in relazione alla marcata emersione dell' apparato radicale ed all' elevata circolazione di persone ed automezzi nel raggio di caduta della pianta.		
Interventi consigliati	Abbattimento	Periodo	Immediato
Tipo di monitoraggio consigliato		Periodo

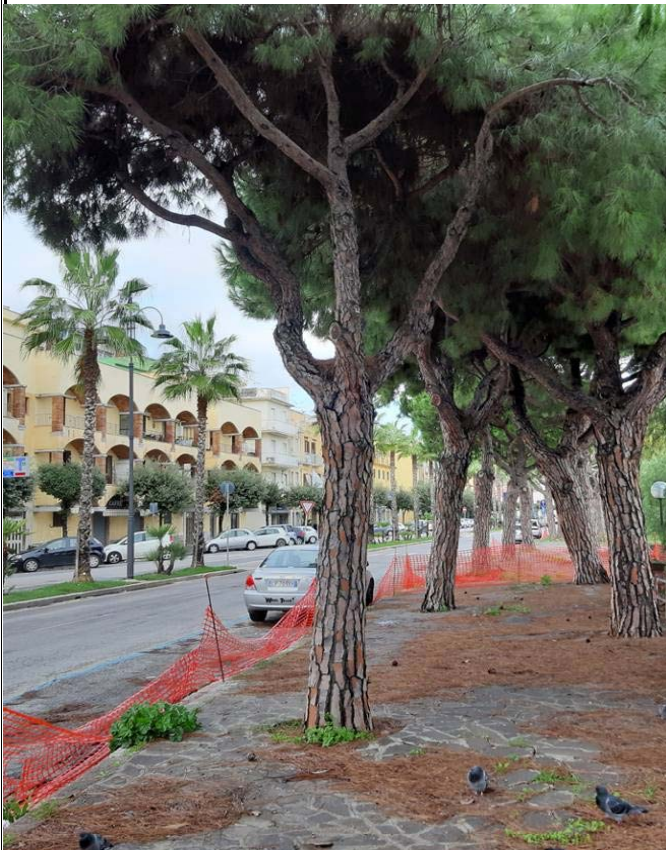
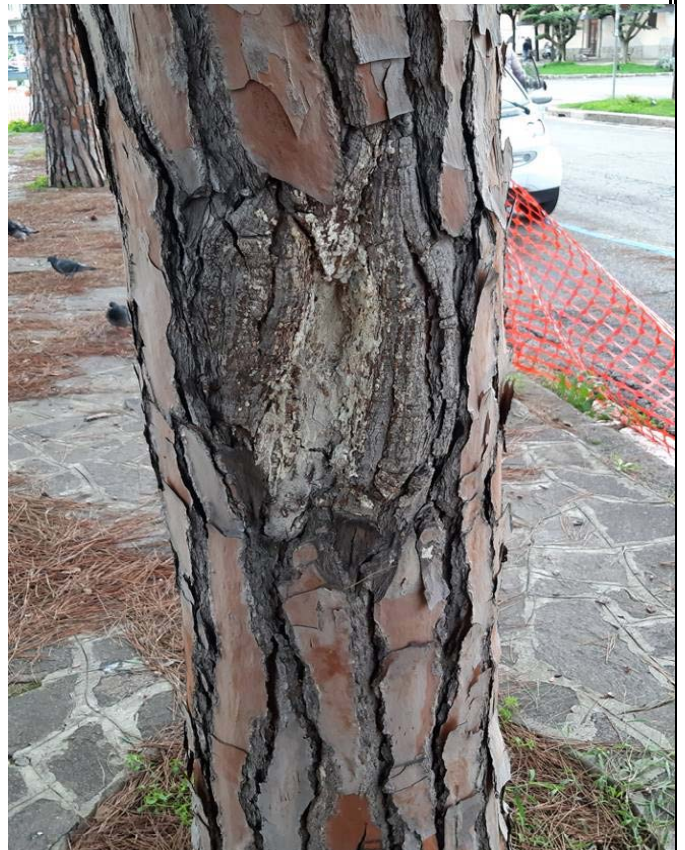
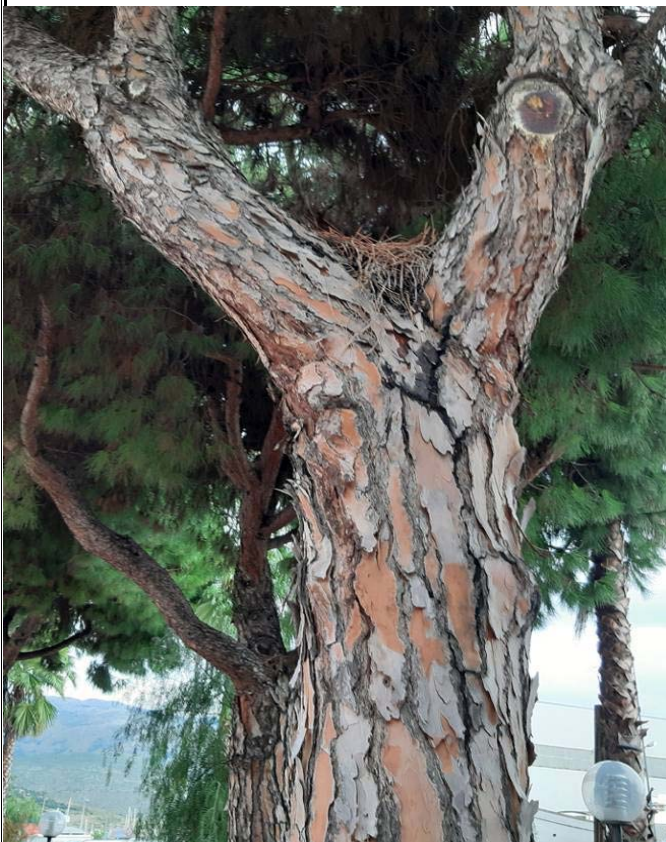
Radici	Molto superficiali, in corso di emersione con principio di sollevamento del piano di calpestio del marciapiedi
Colletto	Nessun elemento di rilievo
Fusto	Leggermente inclinato in direzione nord, con presenza di cavità, ferite cicatrizzate ed essudati. Iniale inclusione
Branche	Si rilevano segni di intervenute capitozzatura di preesistenti branche, con carie all' inserzione dei tagli
Chioma	Affastellata, mediamente sbilanciata verso nrod - est
Vigore vegetativo	Molto ridotto, in relazione alle pessime condizioni stazionalie ed anche a lavori di pavimentazione regressi che hanno interessato la parziale riduzione dell' apparato radicale
Danni biotici	Non evidenti
Danni abiotici	Non evidenti
COMMENTO ALLE ANALISI VISIVE	Il tratto di marciapiedi in cui è allocato il soggetto analizzato è stato assoggettato a lavori di rifacimento della pavimentazione nel corso circa 15-16 anni or sono

Classe propensione al cedimento (PaC)	C - D (Elevata). In relazione alle condizioni stazionalie, i lavori da eseguirsi compromettono la futura stabilità del soggetto, comportando l' asportazione di gran parte dell' apparato		
Rischio per esposiz. persone e/o cose	Alto in relazione alla marcata emersione dell' apparato radicale ed all' elevata circolazione di persone ed automezzi nel raggio di caduta della pianta.		
Interventi consigliati	Abbattimento	Periodo	Immediato
Tipo di monitoraggio consigliato		Periodo

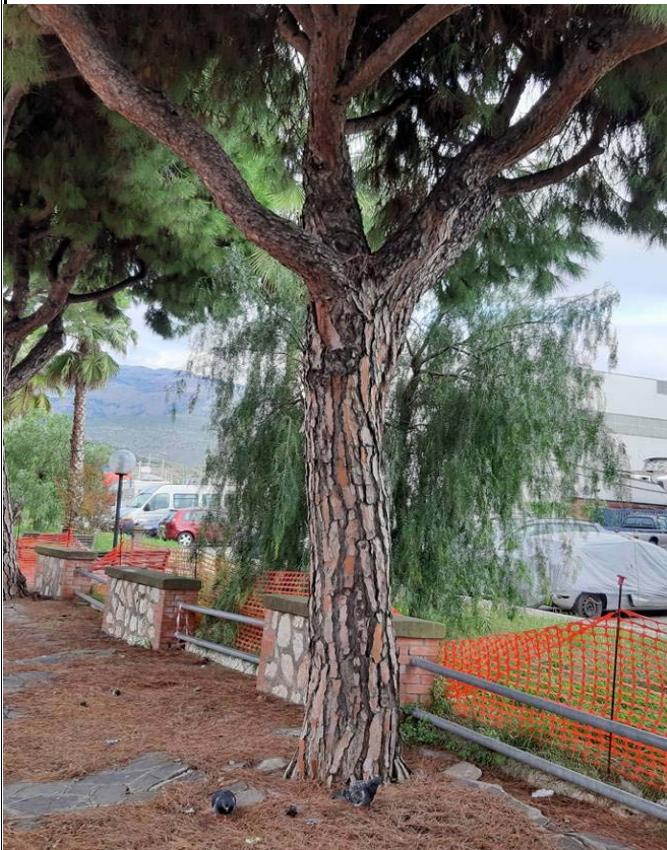
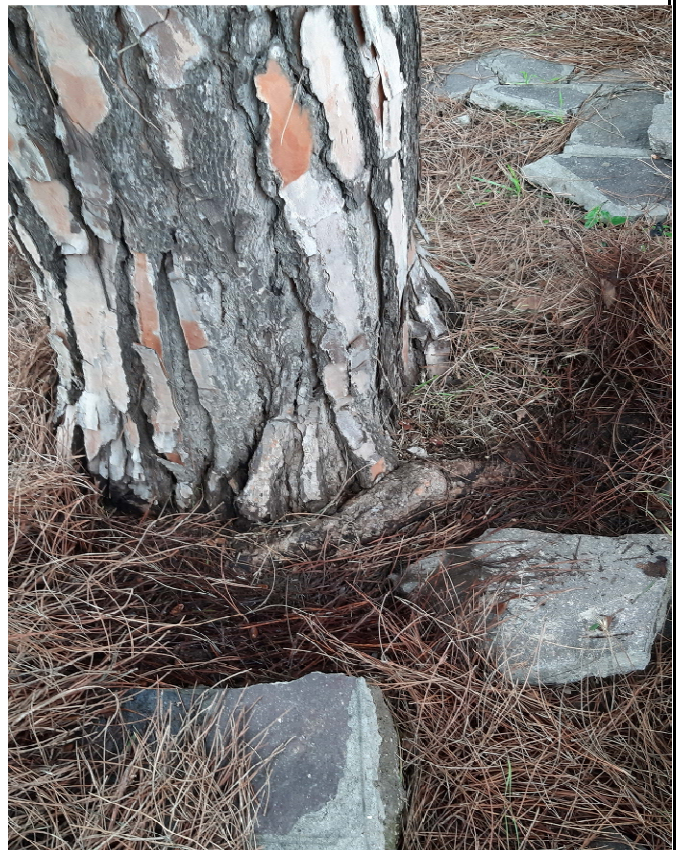
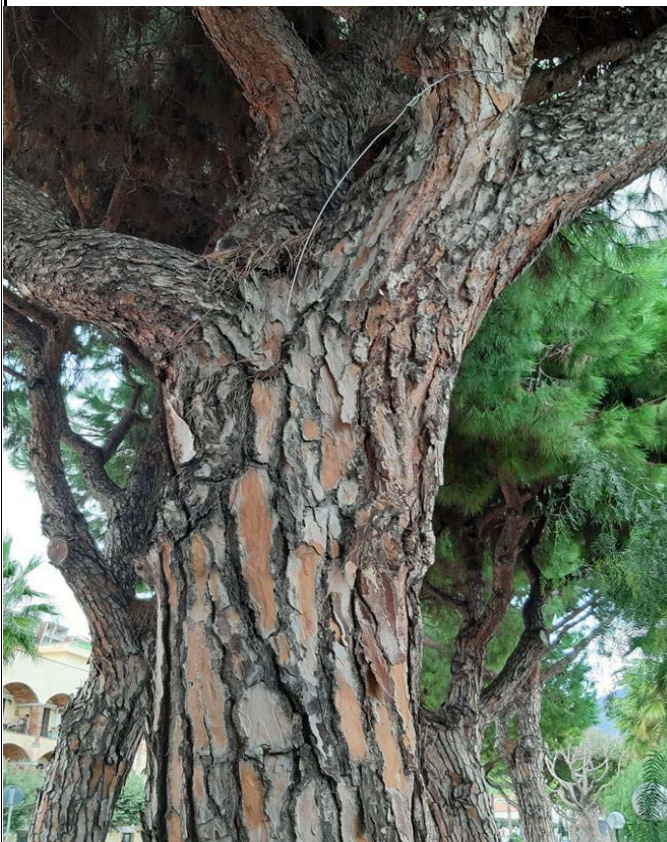
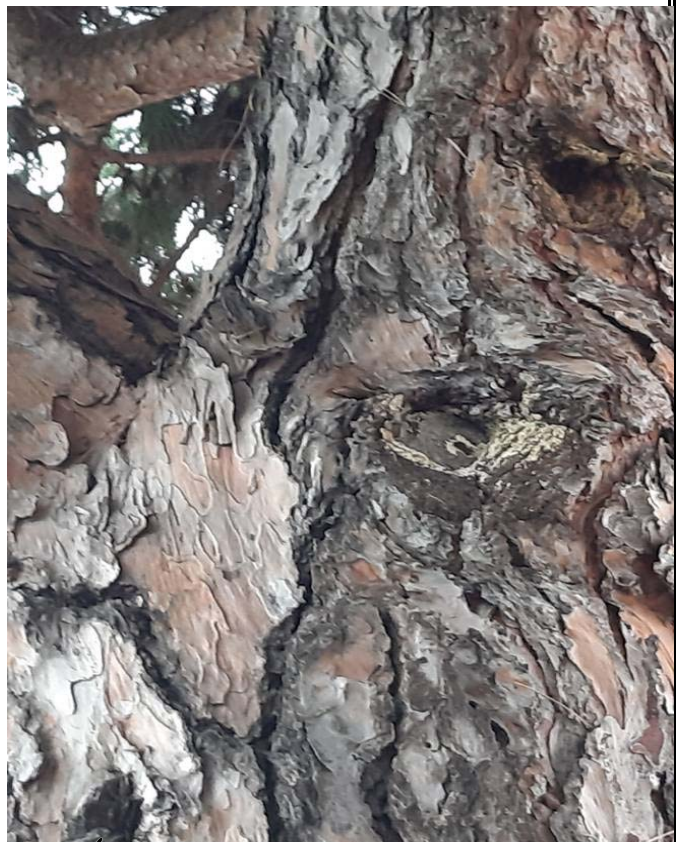
Radici	Molto superficiali, emergenti con marcato sollevamento del piano di calpestio del marciapiedi
Colletto	Presenza di radici strozzanti.
Fusto	Leggermente arcuato, con presenza di carie su ferite cocatrizzate e piccole cavità.
Branche	Si rilevano segni di intervenute capitozzatura di preesistenti branche, con carie all' inserzione dei tagli. Presenza di cavità nel punto di biforcazione
Chioma	Affastellata
Vigore vegetativo	Ridotto, in relazione alle pessime condizioni stagionali ed anche a lavori di pavimentazione regressi che hanno interessato la parziale riduzione dell' apparato radicale
Danni biotici	Non evidenti
Danni abiotici	Non evidenti
COMMENTO ALLE ANALISI VISIVE	Il tratto di marciapiedi in cui è allocato il soggetto analizzato è stato assoggettato a lavori di rifacimento della pavimentazione nel corso circa 15-16 anni or sono

Classe propensione al cedimento (PaC)	C - D (Elevata). In relazione alle condizioni stagionali, i lavori da eseguirsi compromettono la futura stabilità del soggetto, comportando l' asportazione di gran parte dell' apparato		
Rischio per esposiz. persone e/o cose	Alto in relazione alla marcata emersione dell' apparato radicale ed all' elevata circolazione di persone ed automezzi nel raggio di caduta della pianta.		
Interventi consigliati	Abbattimento	Periodo	Immediato
Tipo di monitoraggio consigliato		Periodo

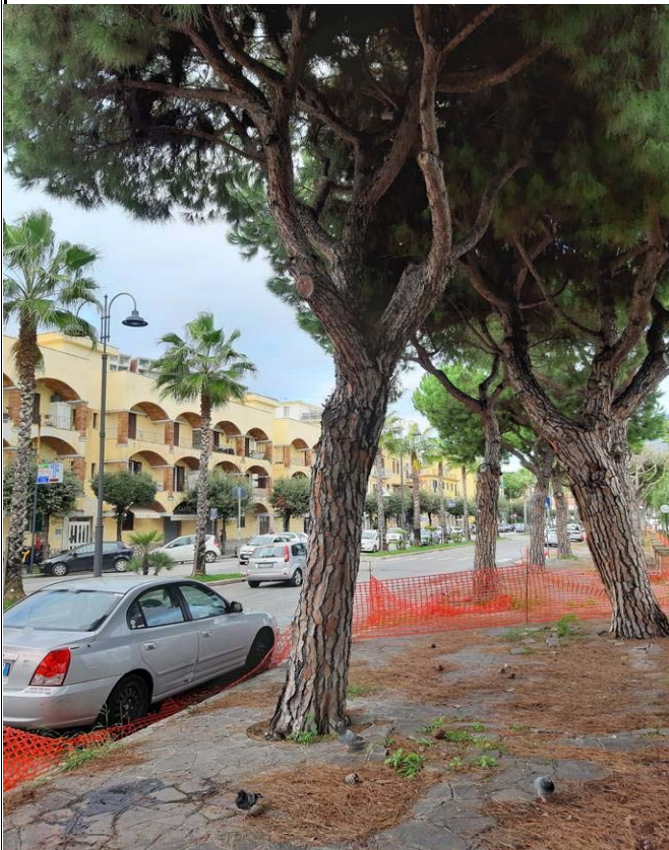
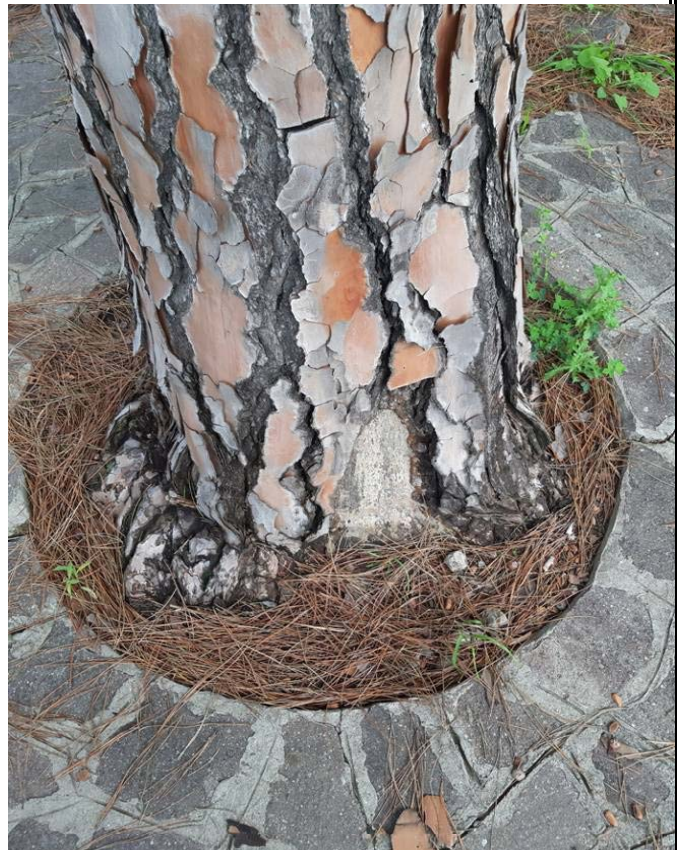
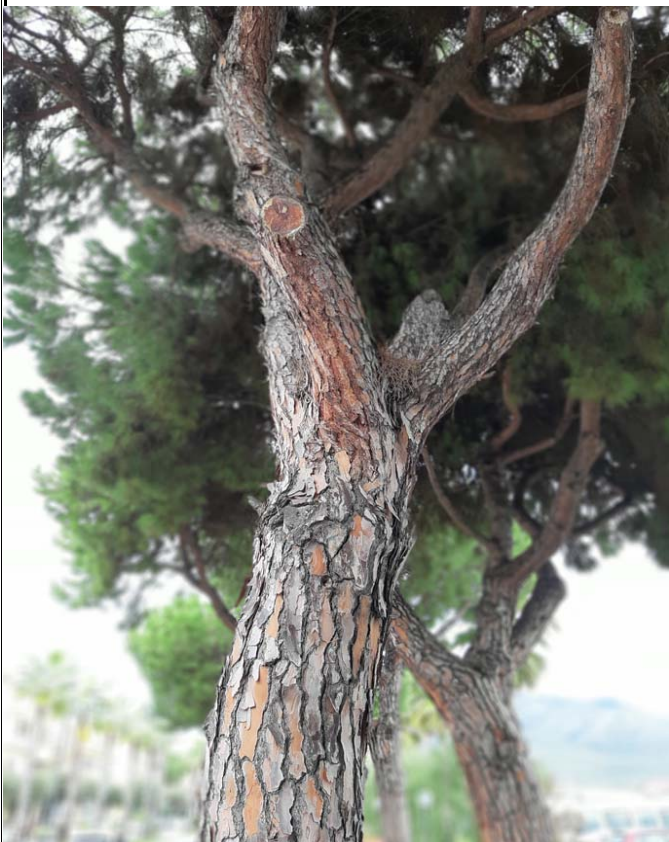
Classe propensione al cedimento (PaC)	C - D (Elevata). In relazione alle condizioni stagionali, i lavori da eseguirsi compromettono la futura stabilità del soggetto, comportando l' asportazione di gran parte dell' apparato		
Rischio per esposiz. persone e/o cose	Alto in relazione alla marcata emersione dell' apparato radicale ed all' elevata circolazione di persone ed automezzi nel raggio di caduta della pianta.		
Interventi consigliati	Abbattimento	Periodo	Immediato
Tipo di monitoraggio consigliato		Periodo

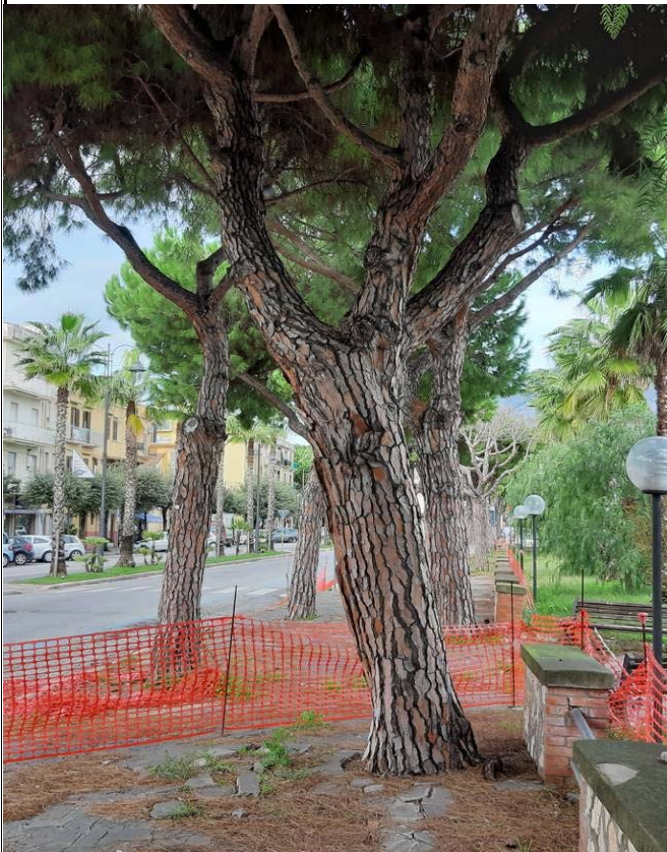
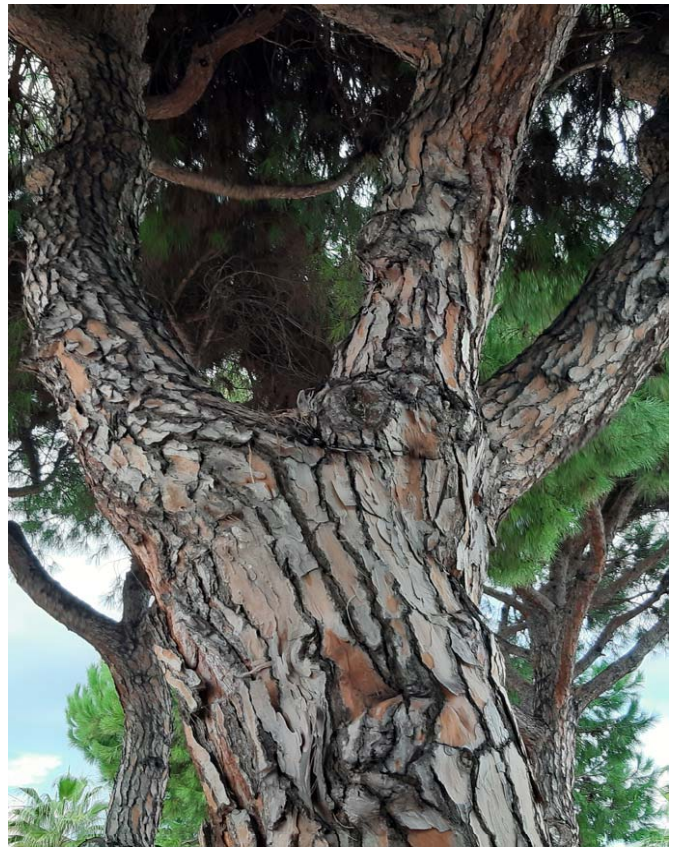
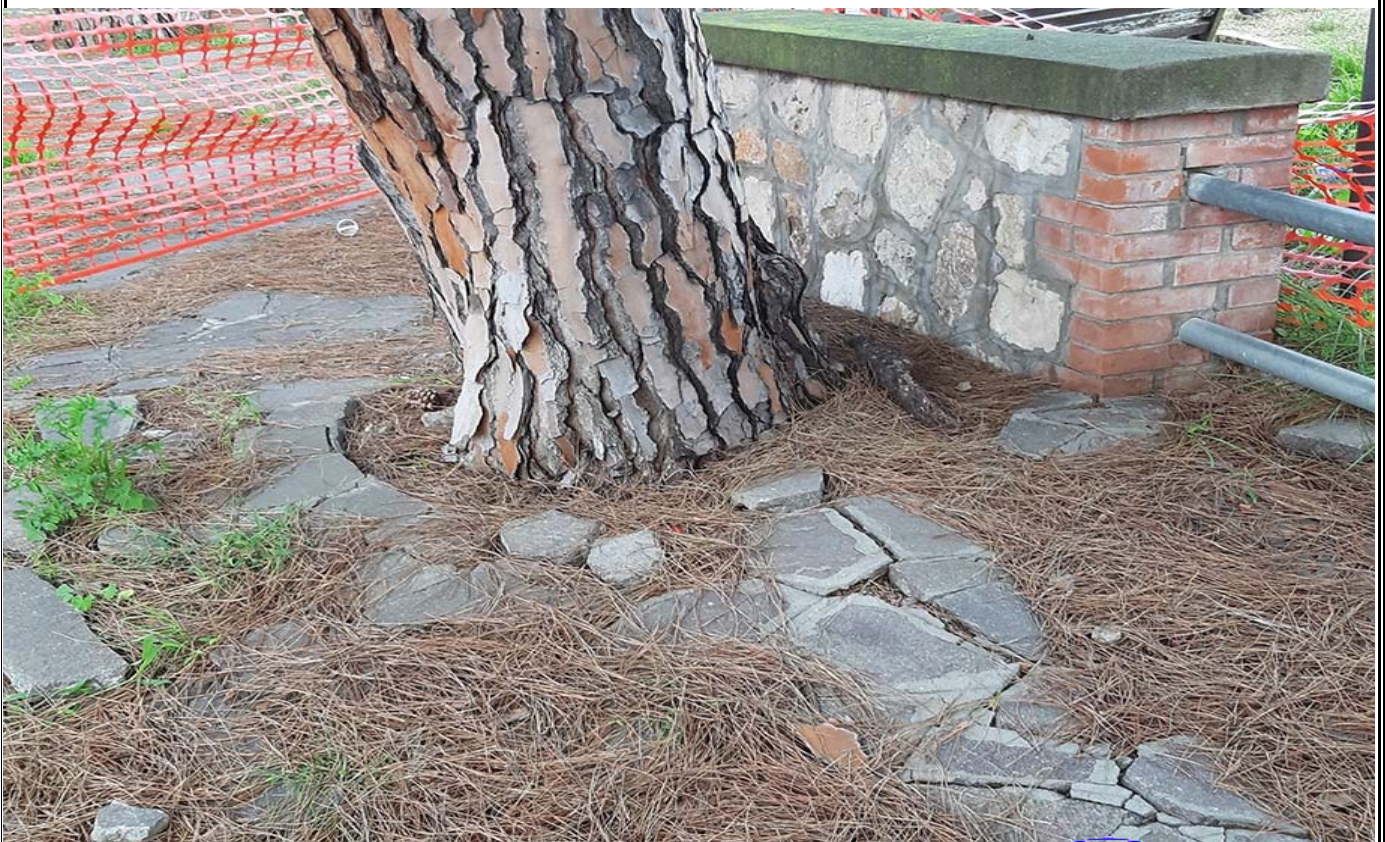
Classe propensione al cedimento (PaC)	C - D (Elevata). In relazione alle condizioni stazionalie, i lavori da eseguirsi compromettono la futura stabilità del soggetto, comportando l' asportazione di gran parte dell' apparato radicale		
Rischio per esposiz. persone e/o cose	Alto in relazione alla marcata emersione dell' apparato radicale ed all' elevata circolazione di persone ed automezzi nel raggio di caduta della pianta.		
Interventi consigliati	Abbattimento	Periodo	Immediato
Tipo di monitoraggio consigliato		Periodo

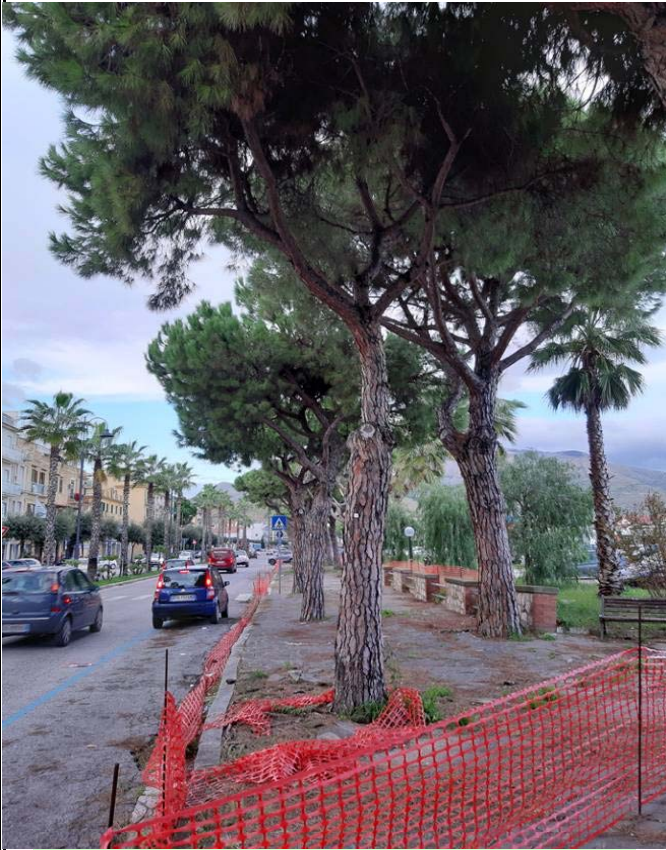
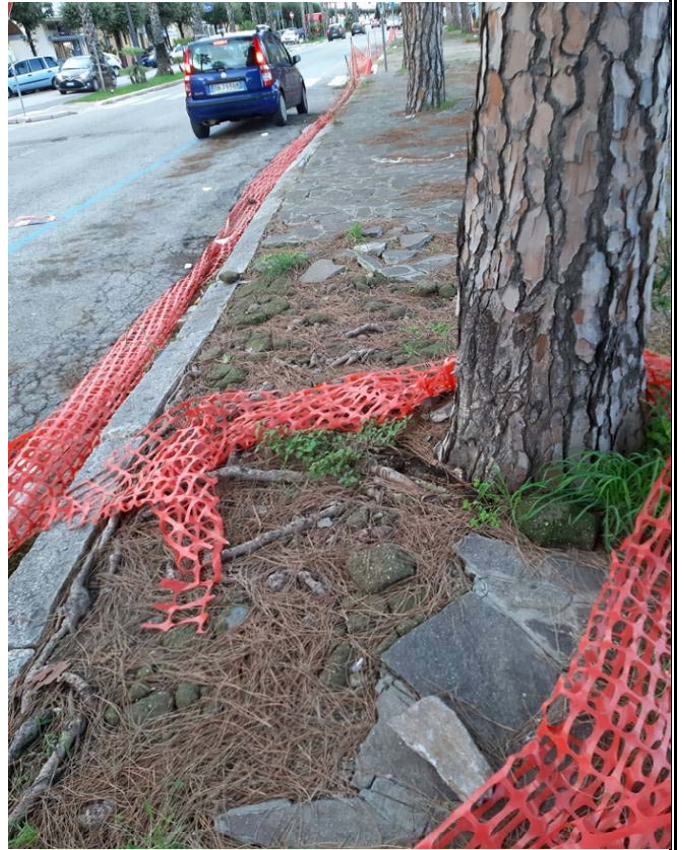
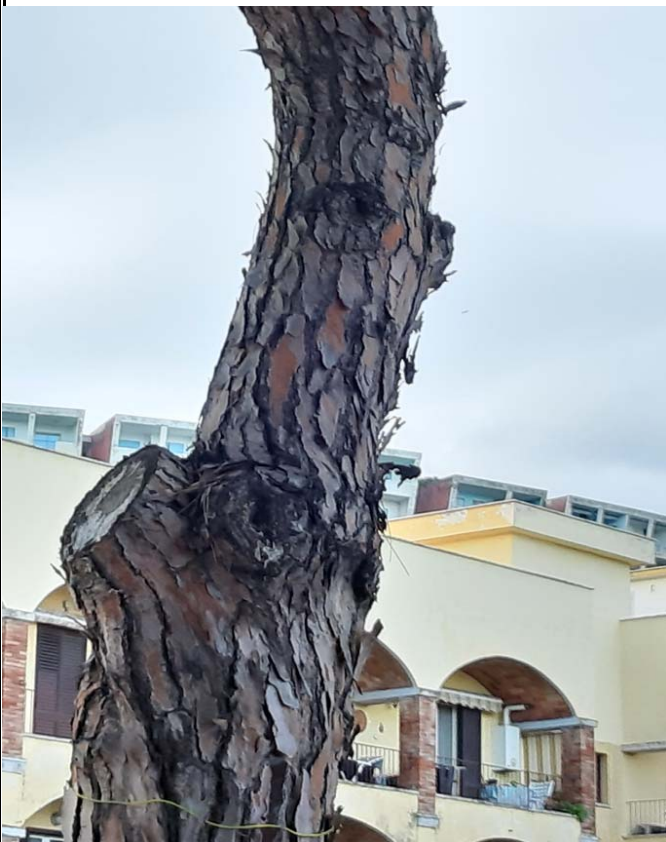
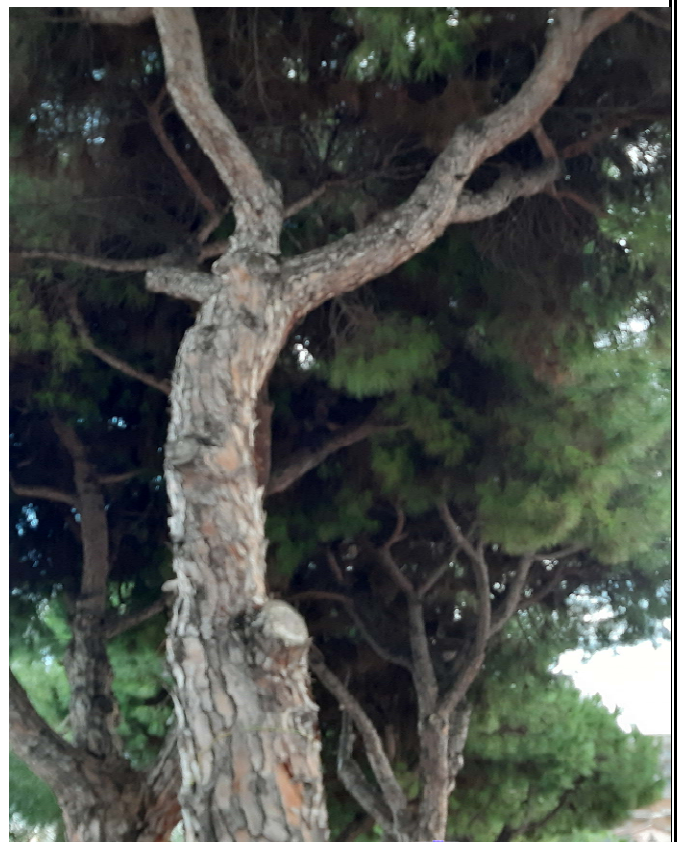
Classe propensione al cedimento (PaC)	C - D (Elevata). In relazione alle condizioni stagionali, i lavori da eseguirsi compromettono la futura stabilità del soggetto, comportando l' asportazione di gran parte dell' apparato		
Rischio per esposiz. persone e/o cose	Alto in relazione alla marcata emersione dell' apparato radicale ed all' elevata circolazione di persone ed automezzi nel raggio di caduta della pianta.		
Interventi consigliati	Abbattimento	Periodo	Immediato
Tipo di monitoraggio consigliato		Periodo

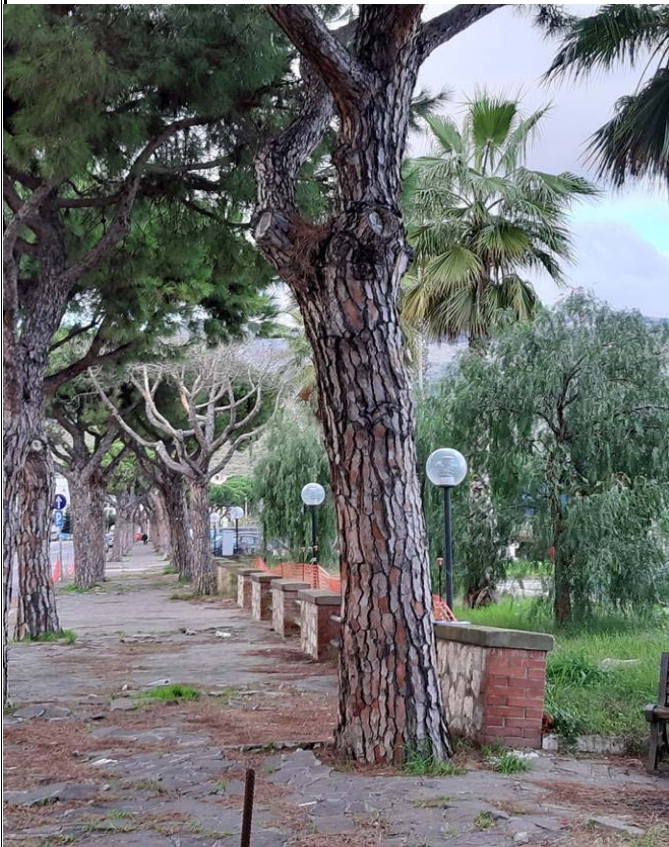
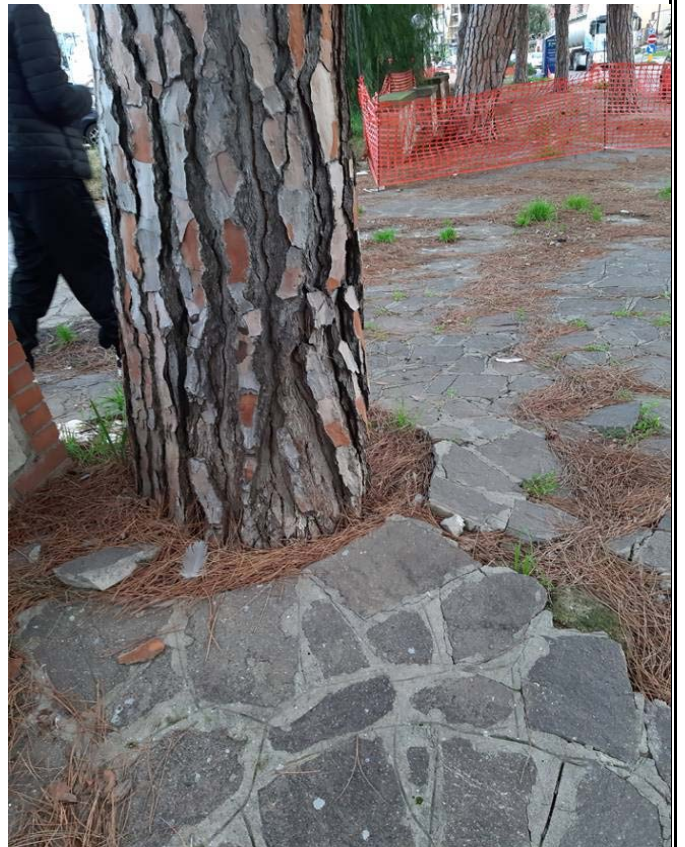
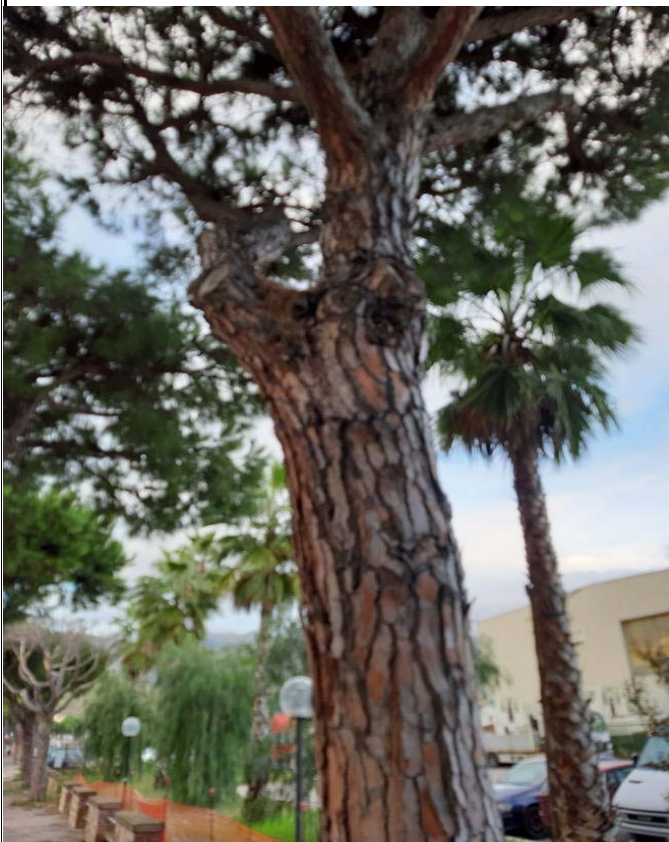
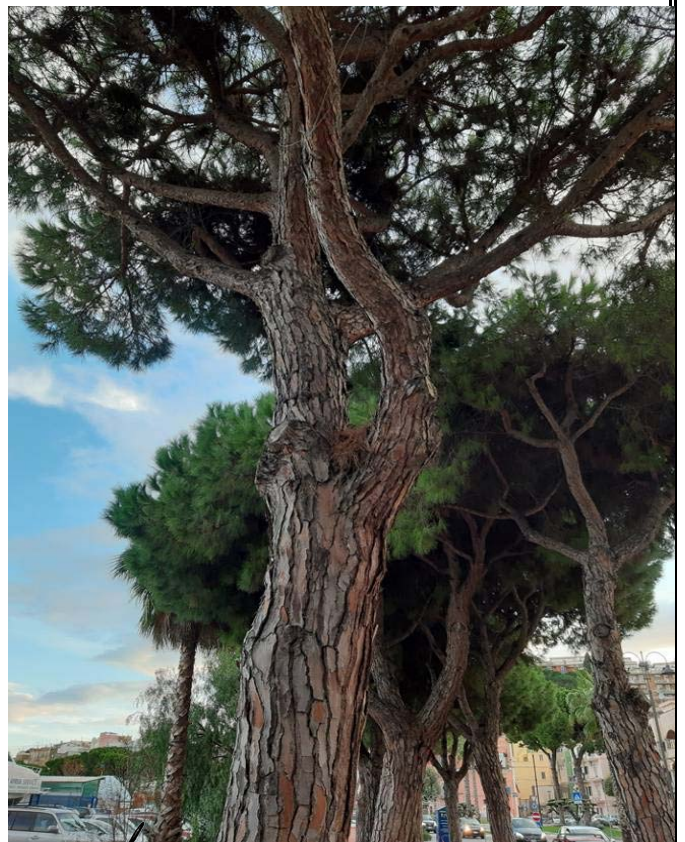
Classe propensione al cedimento (PaC)	C - D (Elevata). In relazione alle condizioni stagionali, i lavori da eseguirsi compromettono la futura stabilità del soggetto, comportando l' asportazione di gran parte dell' apparato		
Rischio per esposiz. persone e/o cose	Alto in relazione alla marcata emersione dell' apparato radicale ed all' elevata circolazione di persone ed automezzi nel raggio di caduta della pianta.		
Interventi consigliati	Abbattimento	Periodo	Immediato
Tipo di monitoraggio consigliato		Periodo
