COMUNE DI GAETA
PROVINCIA DI LATINA

**ACCERTAMENTO TECNICO EXTRAGIUDIZIALE PER IL RILIEVO DELLO
STATO DI PERICOLOSITA' ED INSTABILITA' STATICA DI PIANTE DI PINO
COMPONENTI L' ARREDO VERDE URBANO IN LOC. CALEGNA DI GAETA**

IL COMMITTENTE
(G e V SERVICE s.r.l.)

ACCERTAMENTO TECNICO EXTRAGIUDIZIALE PER IL RILIEVO DELLO STATO VEGETATIVO E DI PROPENSIONE AL CEDIMENTO DI SOGGETTI ARBOREI PRESSO IL CANTIERE VIA LUNGOMARE CABOTO - GAETA (LT)

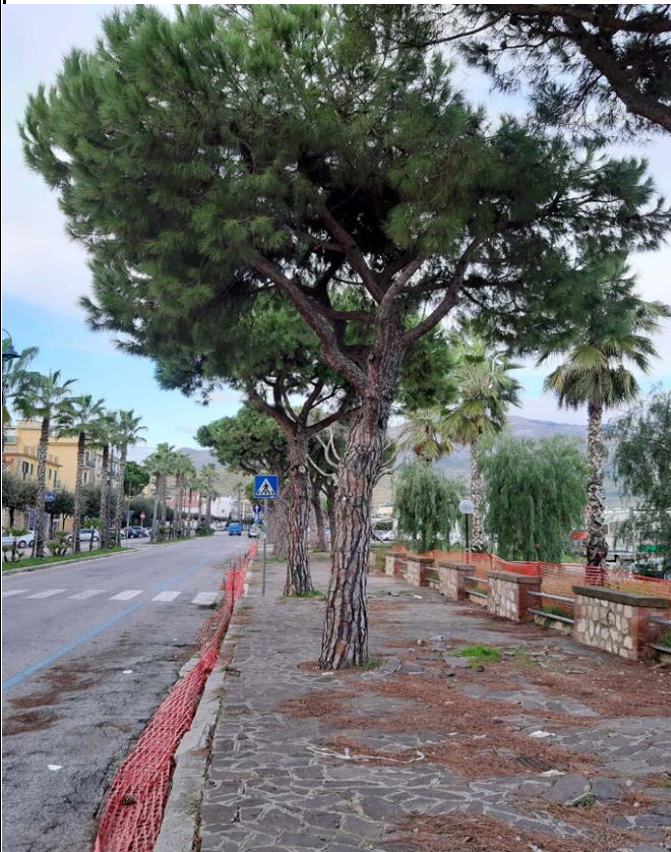
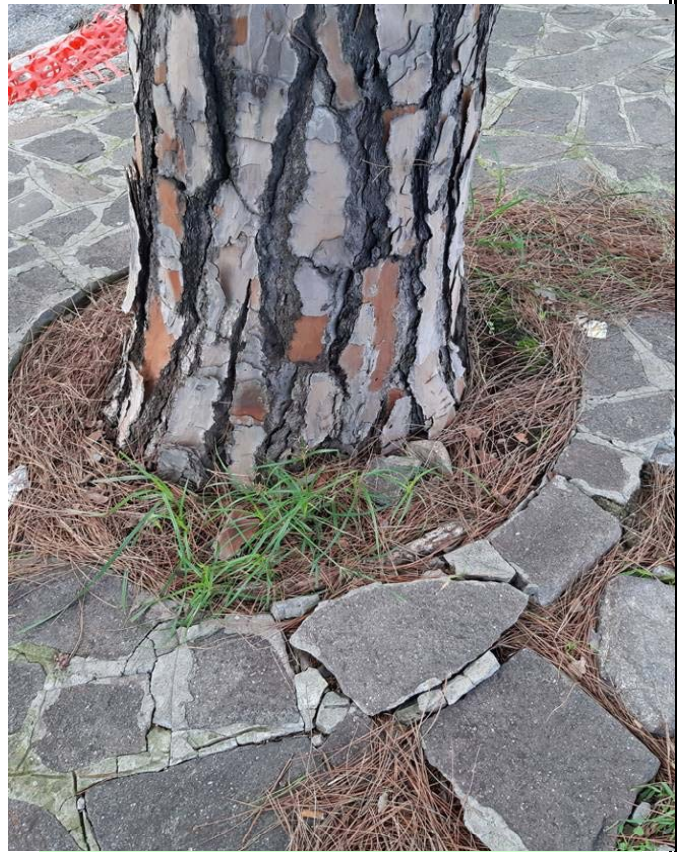
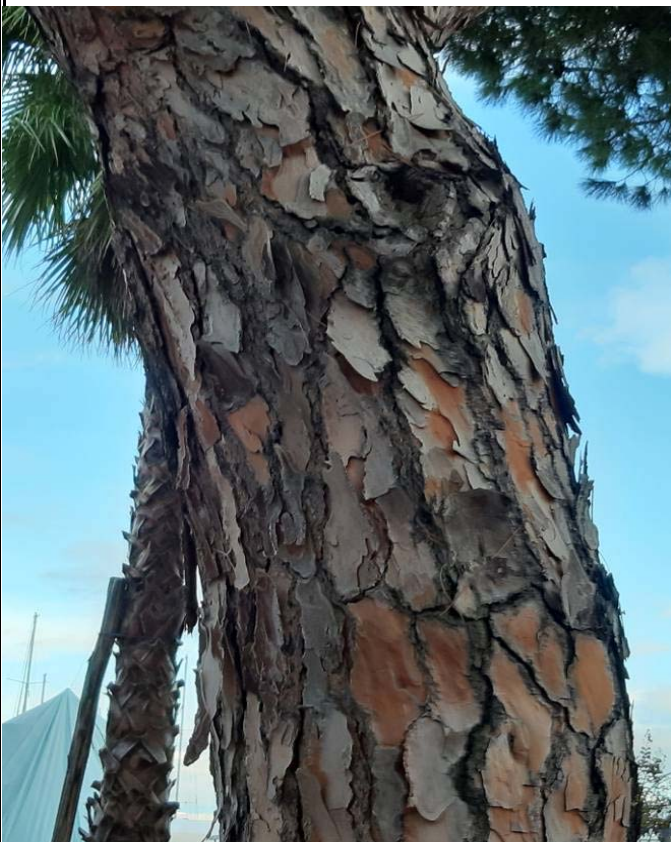
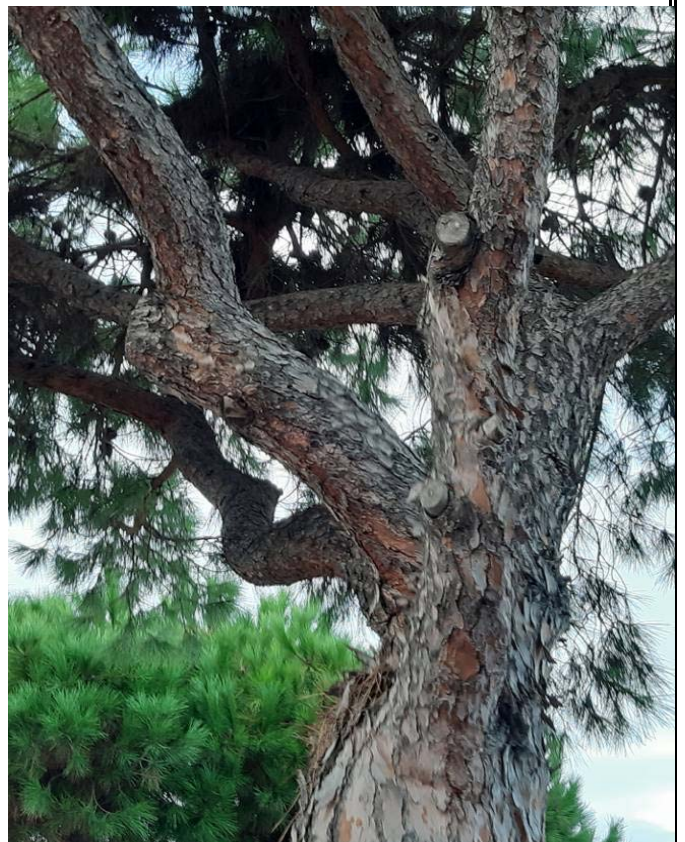
Classe propensione al cedimento (PaC)	C - D (Elevata). In relazione alle condizioni stagionali, i lavori da eseguirsi compromettono la futura stabilità del soggetto, comportando l' asportazione di gran parte dell' apparato		
Rischio per esposiz. persone e/o cose	Alto in relazione alla marcata emersione dell' apparato radicale ed all' elevata circolazione di persone ed automezzi nel raggio di caduta della pianta.		
Interventi consigliati	Abbattimento	Periodo	Immediato
Tipo di monitoraggio consigliato		Periodo

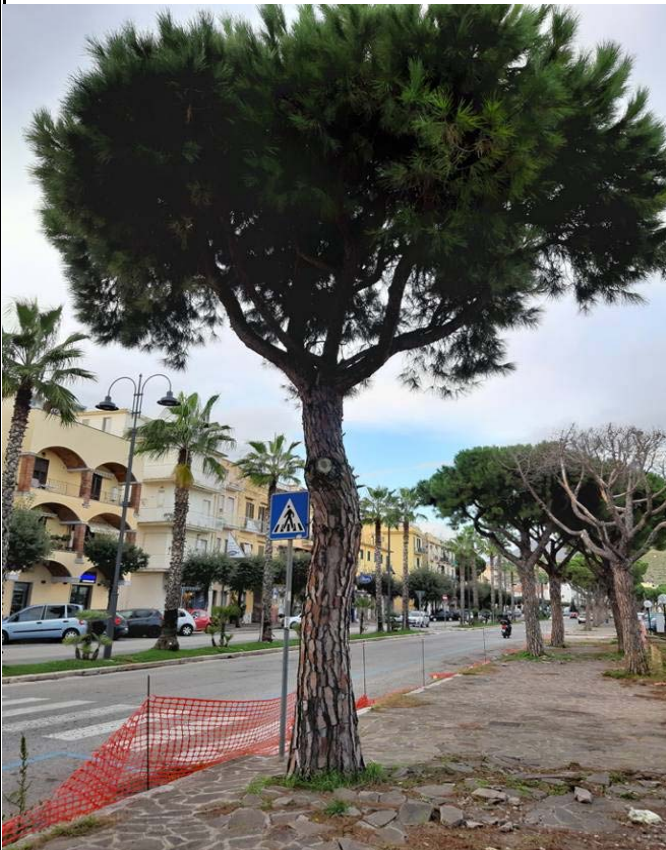
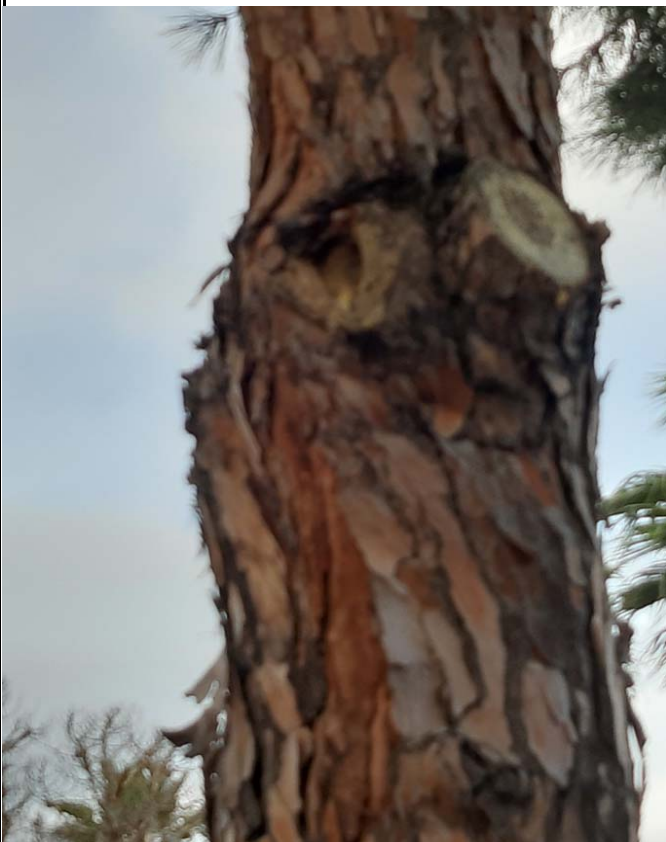
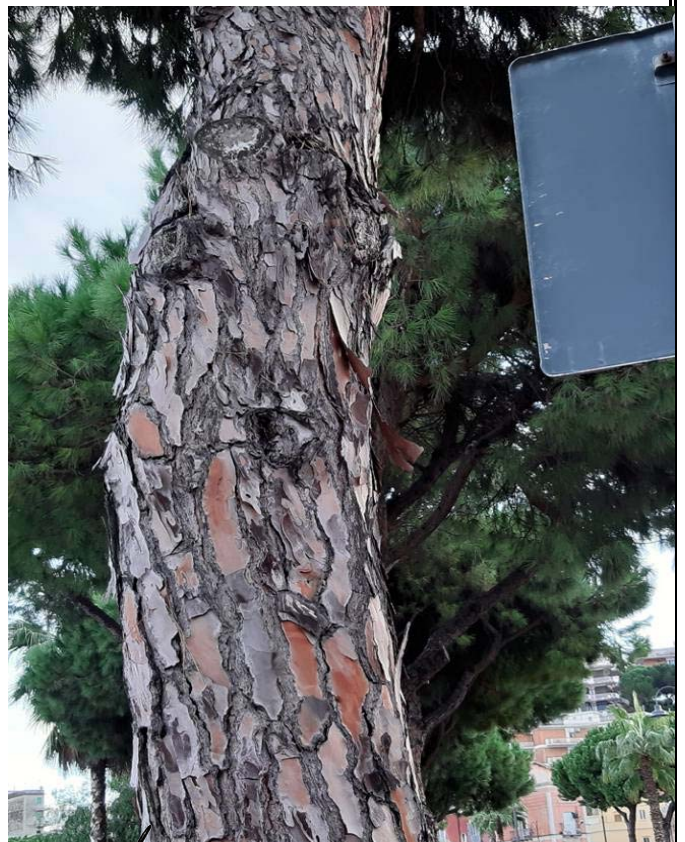
Classe propensione al cedimento (PaC)	C - D (Elevata). In relazione alle condizioni stazionali, i lavori da eseguirsi compromettono la futura stabilità del soggetto, comportando l' asportazione di gran parte dell' apparato		
Rischio per esposiz. persone e/o cose	Alto in relazione alla marcata emersione dell' apparato radicale ed all' elevata circolazione di persone ed automezzi nel raggio di caduta della pianta.		
Interventi consigliati	Abbattimento	Periodo	Immediato
Tipo di monitoraggio consigliato		Periodo

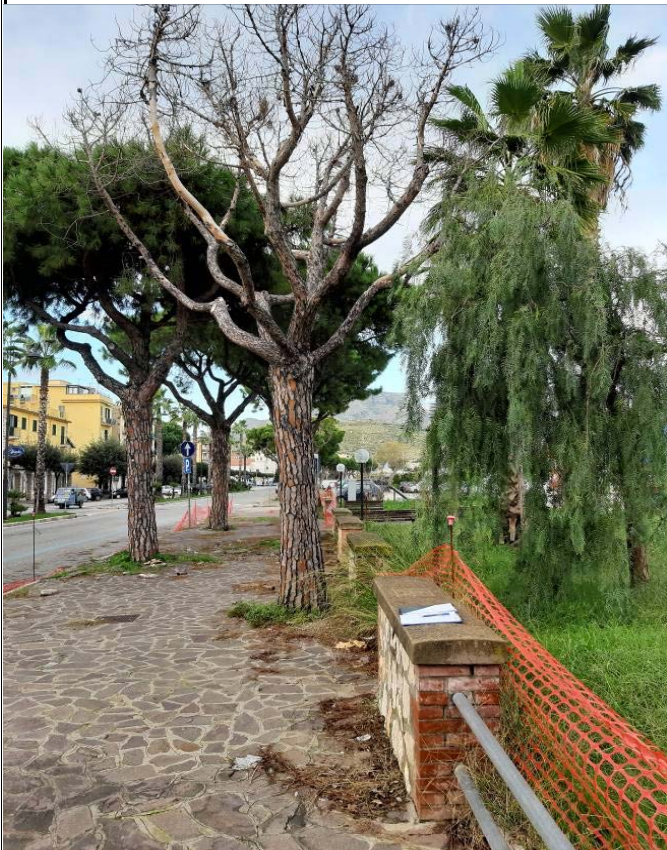
Classe propensione al cedimento (PaC)	C - D (Elevata)		
Rischio per esposiz. persone e/o cose	Alto in relazione all' intervenuta morte del soggetto ed all' elevata circolazione di persone ed automezzi nel raggio di caduta della pianta.		
Interventi consigliati	Abbattimento	Periodo	Immediato
Tipo di monitoraggio consigliato		Periodo

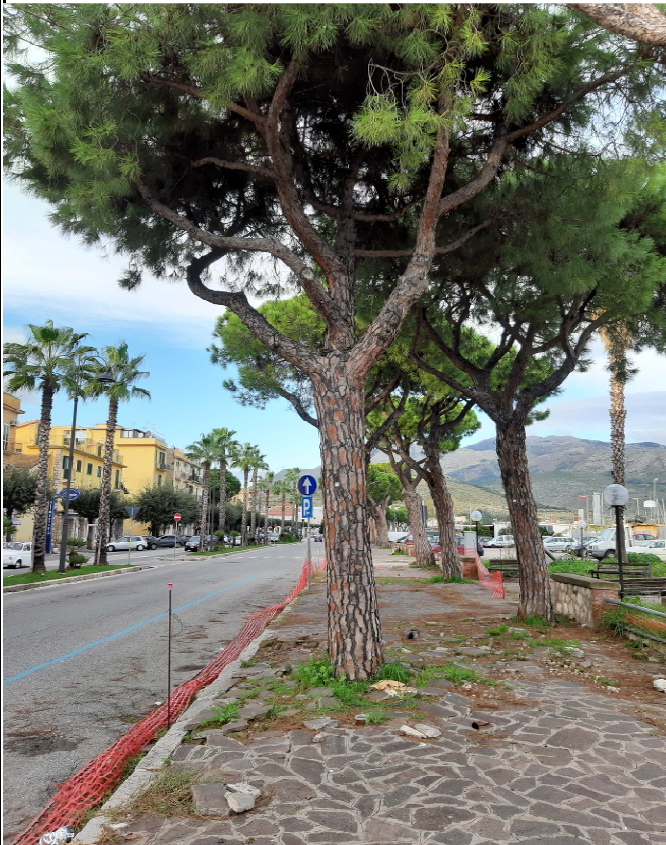
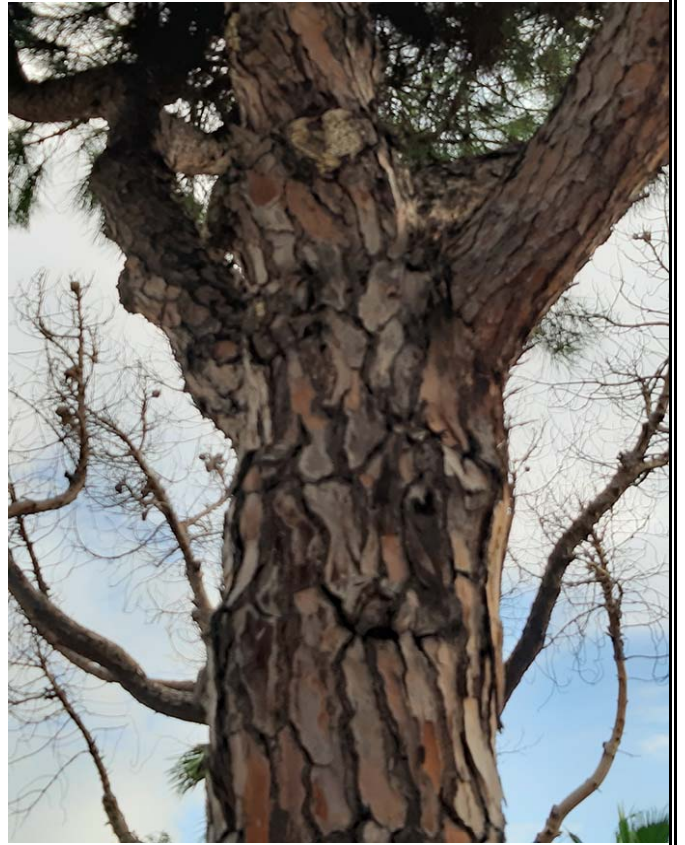
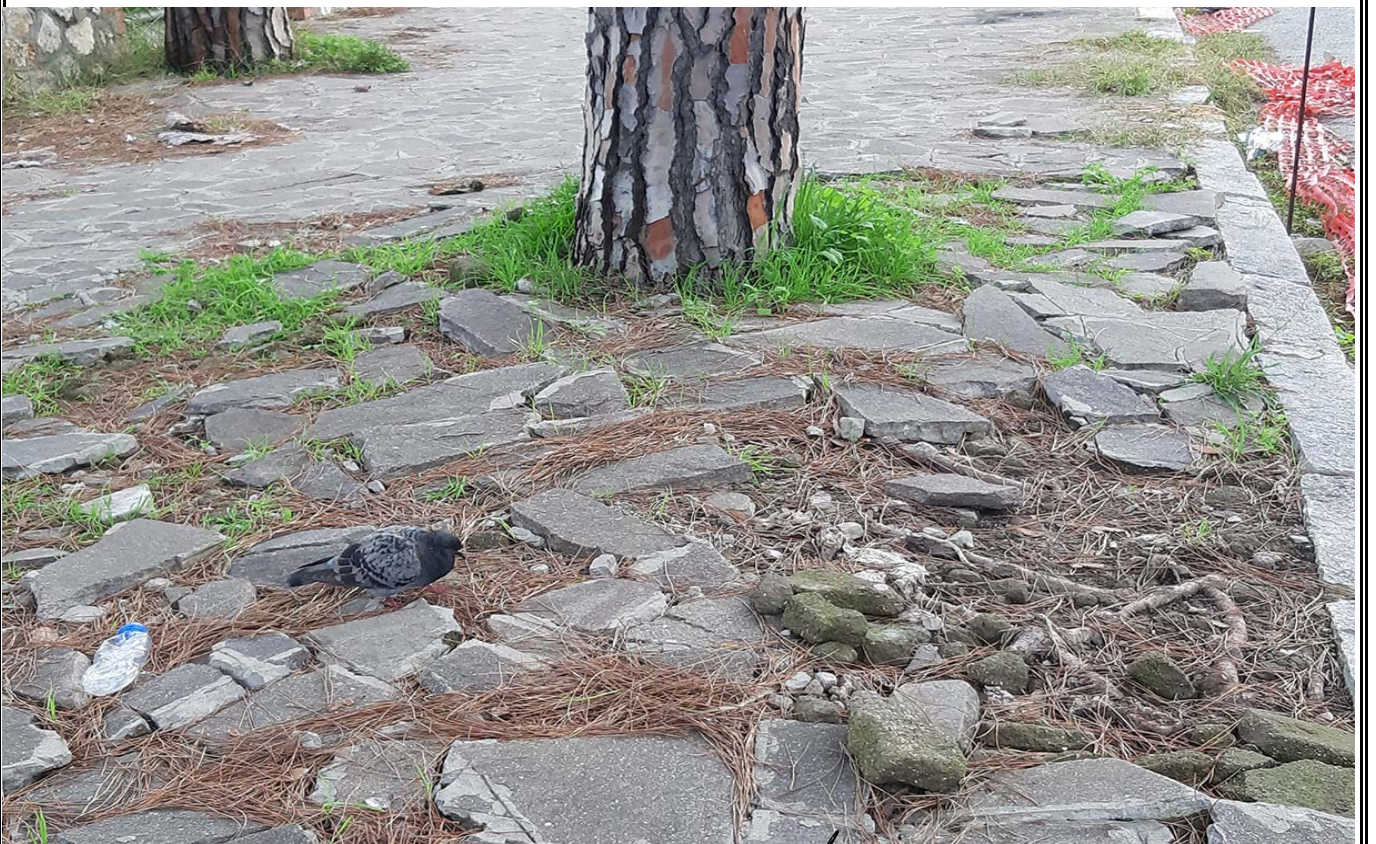
Classe propensione al cedimento (PaC)	C - D (Elevata). In relazione alle condizioni stagionali, i lavori da eseguirsi compromettono la futura stabilità del soggetto, comportando l' asportazione di gran parte dell' apparato		
Rischio per esposiz. persone e/o cose	Alto in relazione alla marcata emersione dell' apparato radicale ed all' elevata circolazione di persone ed automezzi nel raggio di caduta della pianta.		
Interventi consigliati	Abbattimento	Periodo	Immediato
Tipo di monitoraggio consigliato		Periodo

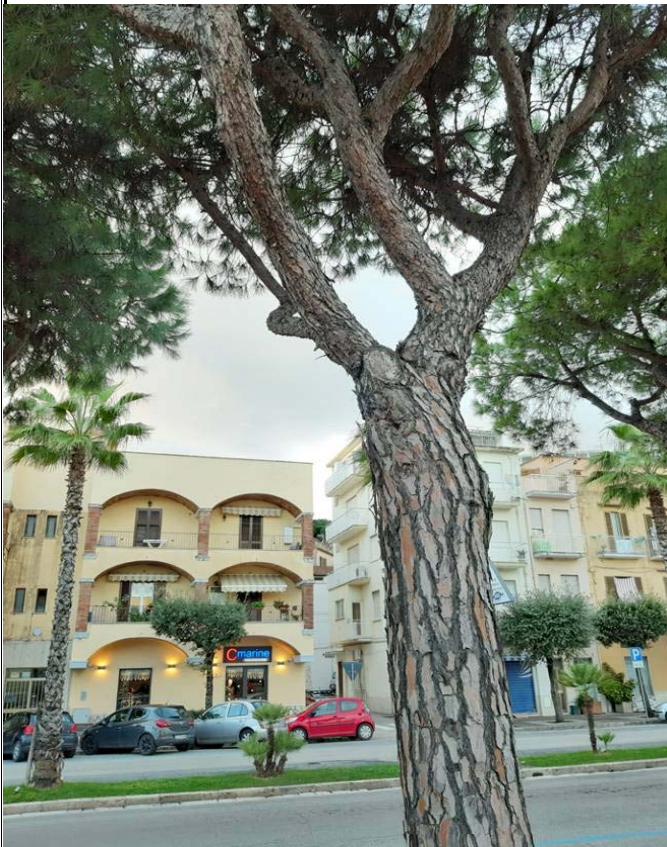
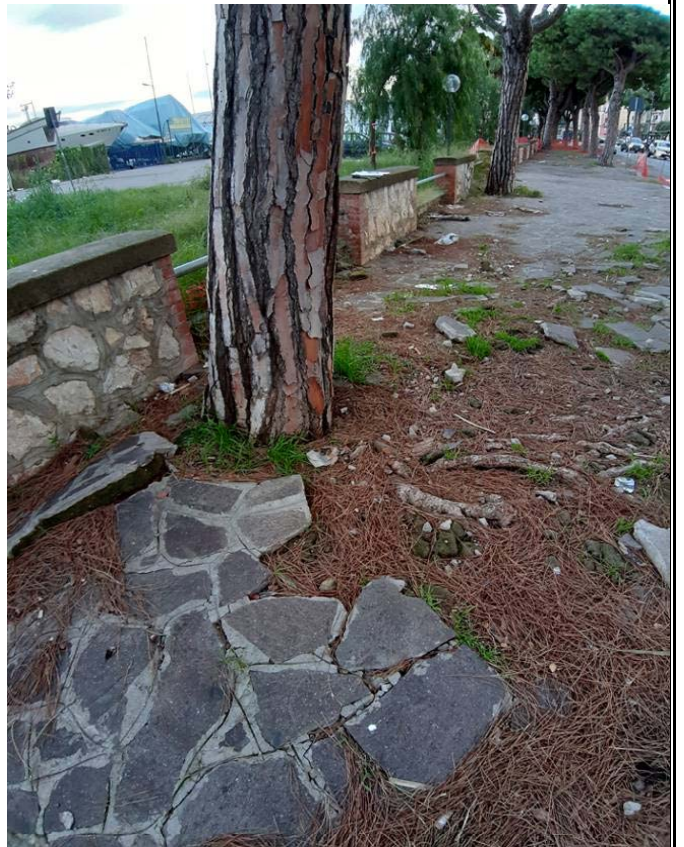
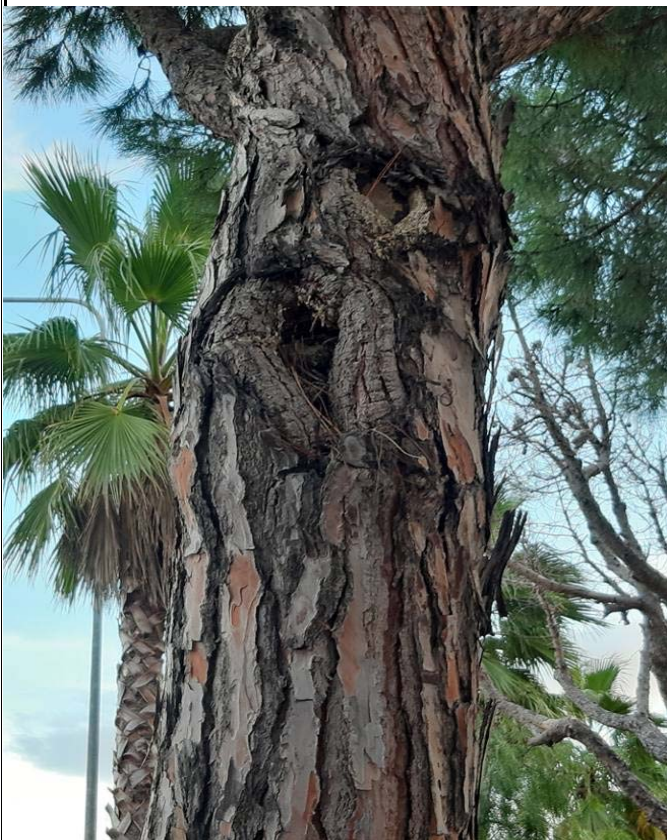
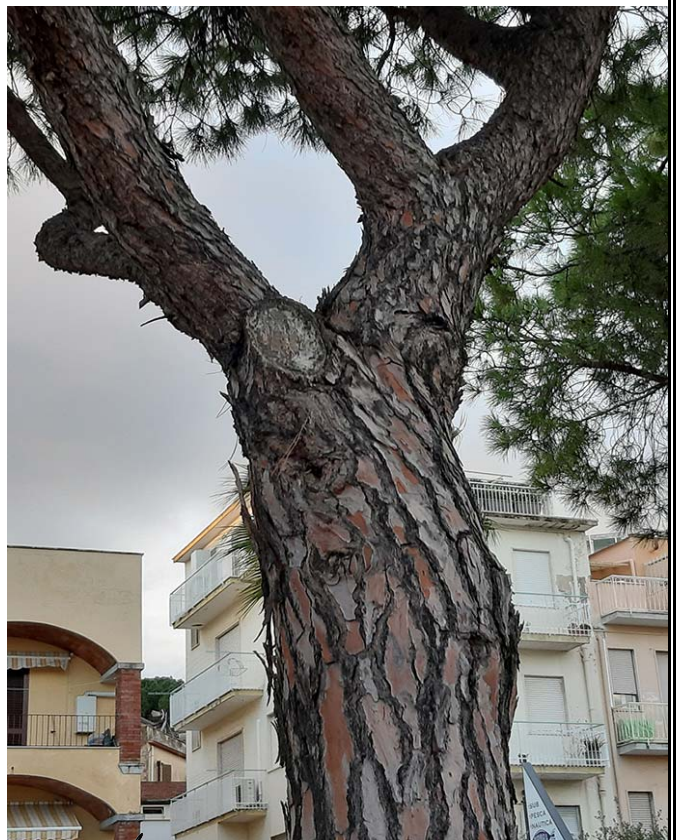
Radici	Molto superficiali, per gran parte emergenti ed esposte con sollevamento del piano di calpestio del marciapiedi e del retrostante muretto di delimitazione aiuola.
Colletto	Rialzato rispetto all' originario piano.
Fusto	Leggermente inclinato in direzione ovest (lato marciapiedi). Presenza di rigonfiamenti unilaterali, cavità e carie
Branche	Si rilevano segni di intervenute capitozzatura di preesistenti branche, con carie all' inserzione dei tagli
Chioma	Affastellata
Vigore vegetativo	Ridotto, in relazione alle pessime condizioni stagionale ed anche a lavori di pavimentazione regressi che hanno interessato la parziale riduzione dell' apparato radicale
Danni biotici	Non evidenti
Danni abiotici	Non evidenti
COMMENTO ALLE ANALISI VISIVE	Il tratto di marciapiedi in cui è allocato il soggetto analizzato è stato assoggettato a lavori di rifacimento della pavimentazione nel corso circa 15-16 anni or sono

Classe propensione al cedimento (PaC)	C - D (Elevata). In relazione alle condizioni stagionali, i lavori da eseguirsi compromettono la futura stabilità del soggetto, comportando l' asportazione di gran parte dell' apparato		
Rischio per esposiz. persone e/o cose	Alto in relazione alla marcata emersione dell' apparato radicale ed all' elevata circolazione di persone ed automezzi nel raggio di caduta della pianta.		
Interventi consigliati	Abbattimento	Periodo	Immediato
Tipo di monitoraggio consigliato		Periodo

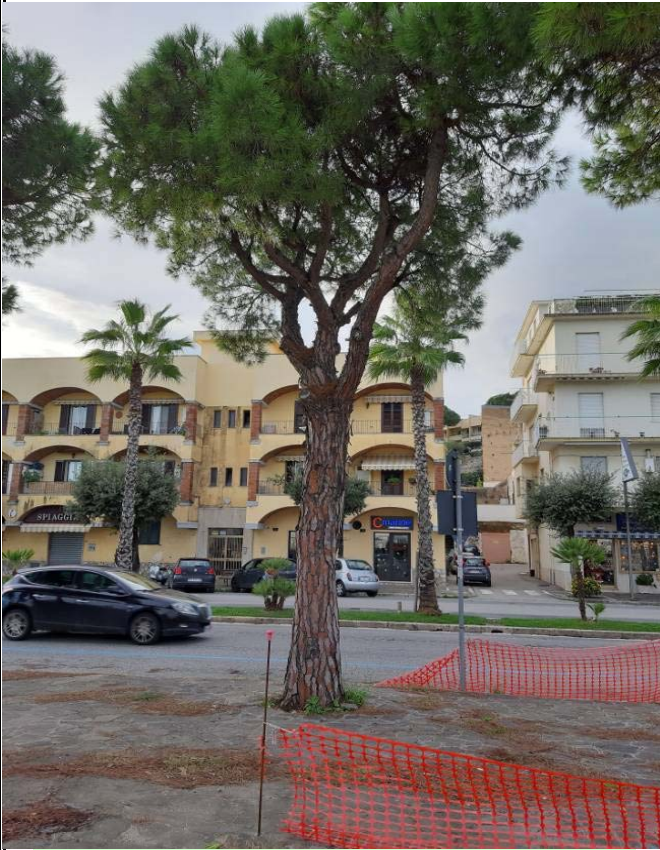
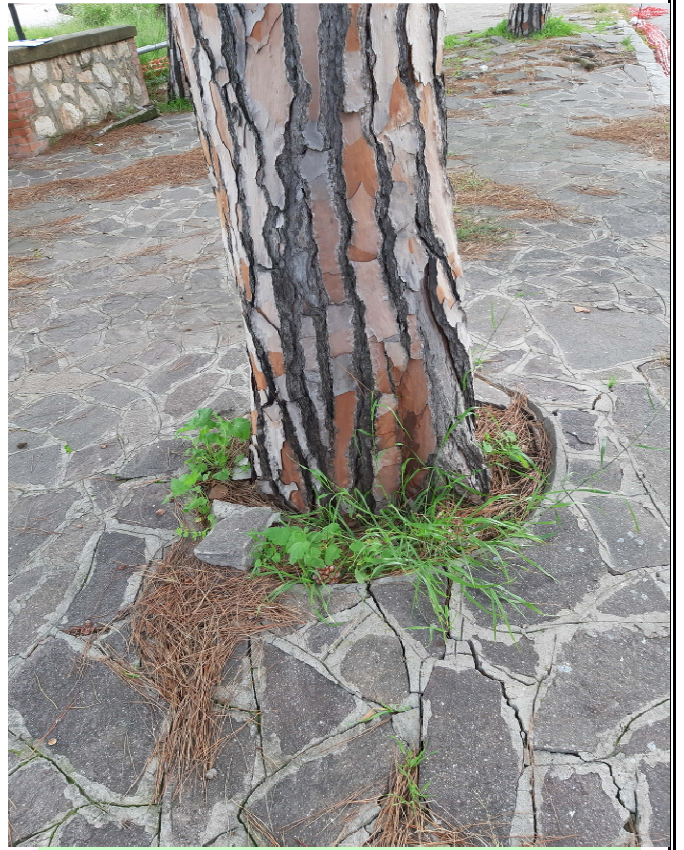
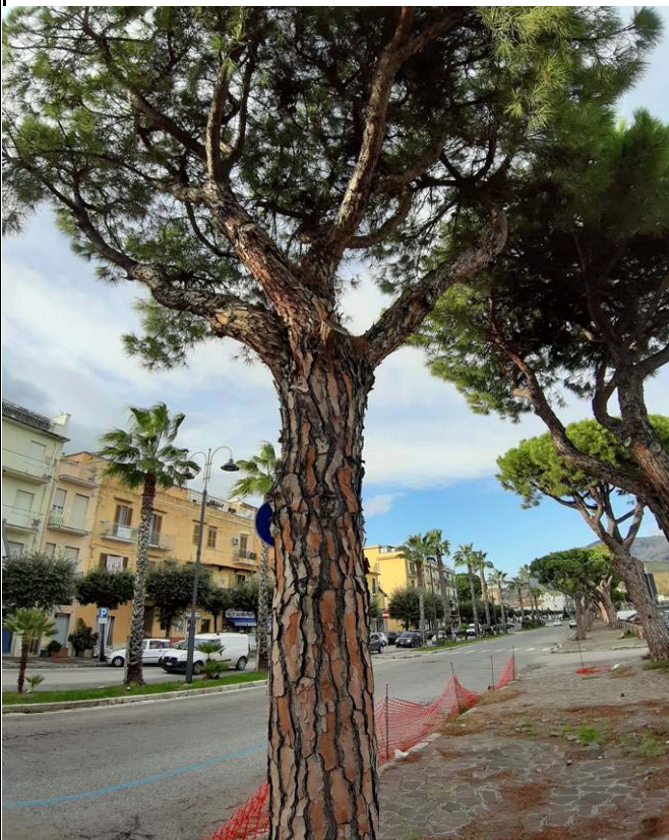
Classe propensione al cedimento (PaC)	C - D (Elevata). In relazione alle condizioni stagionali, i lavori da eseguirsi compromettono la futura stabilità del soggetto, comportando l' asportazione di gran parte dell' apparato		
Rischio per esposiz. persone e/o cose	Alto in relazione alla marcata emersione dell' apparato radicale ed all' elevata circolazione di persone ed automezzi nel raggio di caduta della pianta.		
Interventi consigliati	Abbattimento	Periodo	Immediato
Tipo di monitoraggio consigliato		Periodo

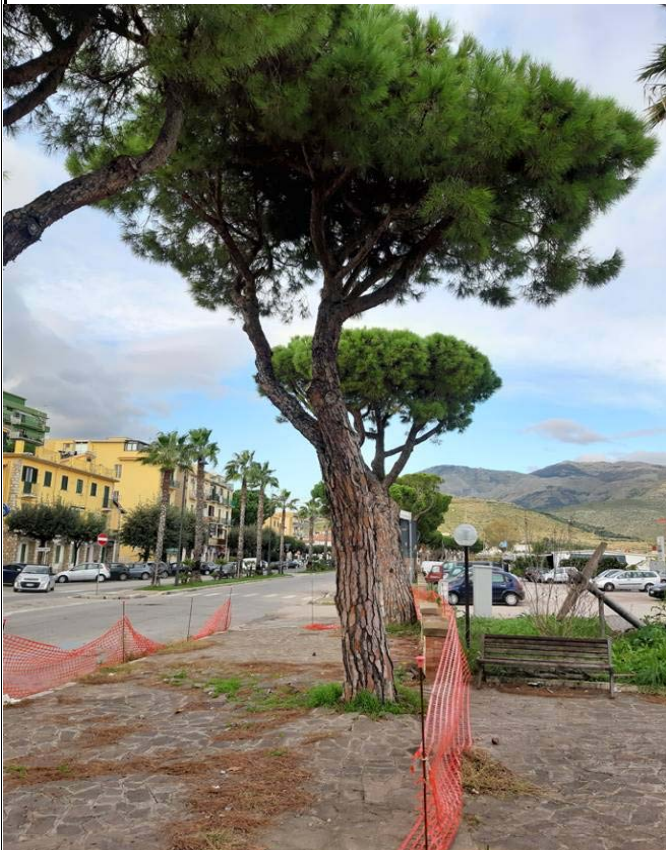
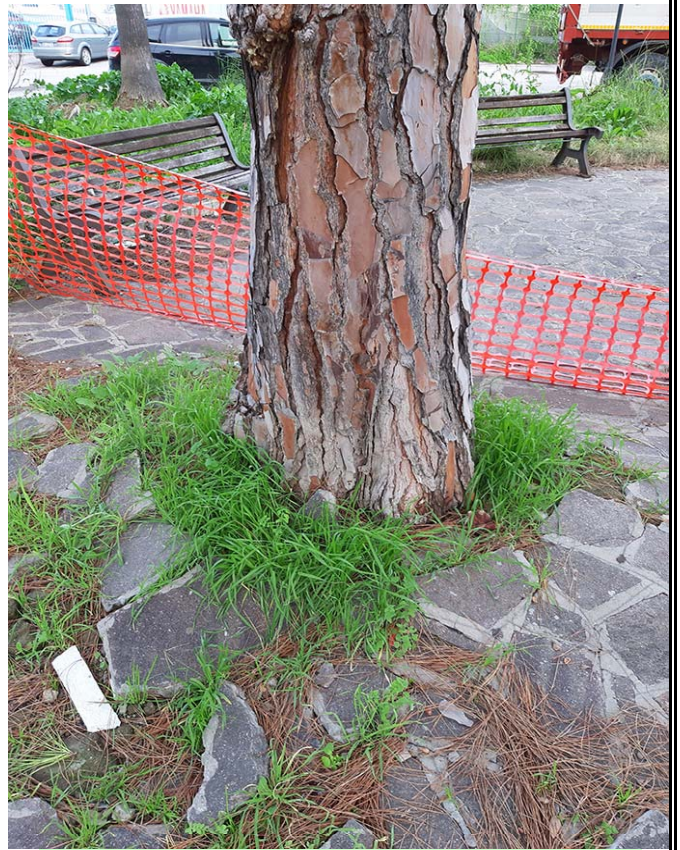
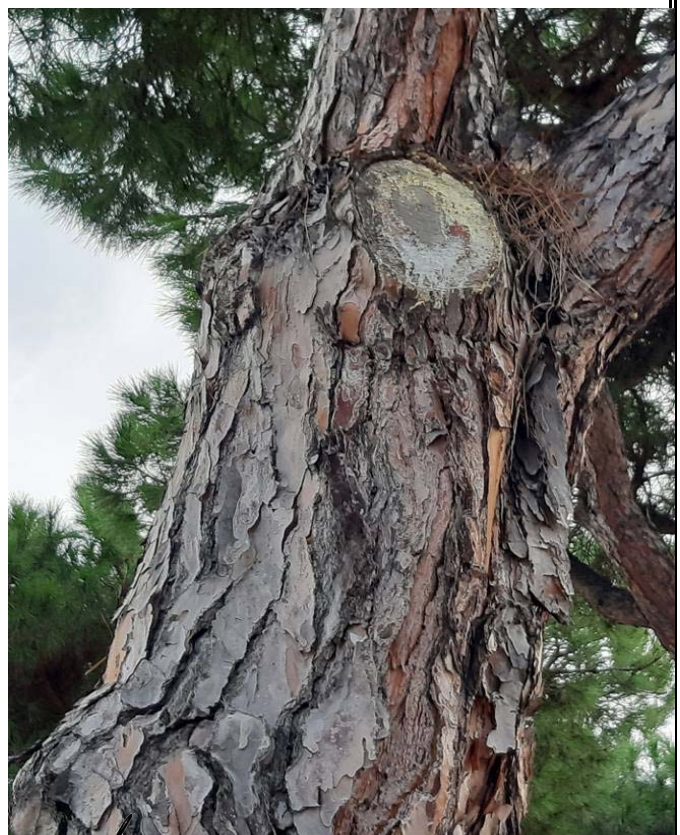
Classe propensione al cedimento (PaC)	C - D (Elevata). In relazione alle condizioni stagionali, i lavori da eseguirsi compromettono la futura stabilità del soggetto, comportando l' asportazione di gran parte dell' apparato		
Rischio per esposiz. persone e/o cose	Alto in relazione alla marcata emersione dell' apparato radicale ed all' elevata circolazione di persone ed automezzi nel raggio di caduta della pianta.		
Interventi consigliati	Abbattimento	Periodo	Immediato
Tipo di monitoraggio consigliato		Periodo

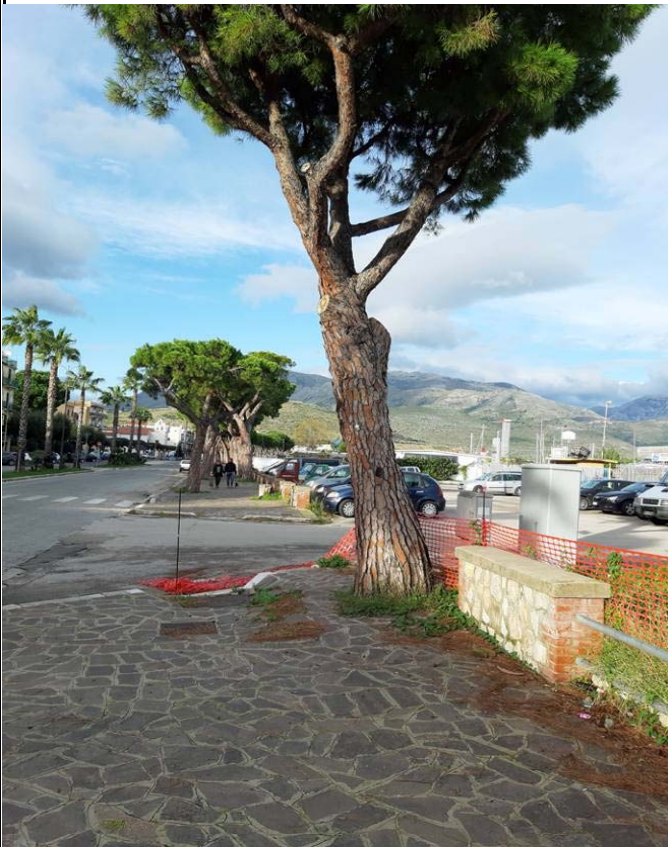
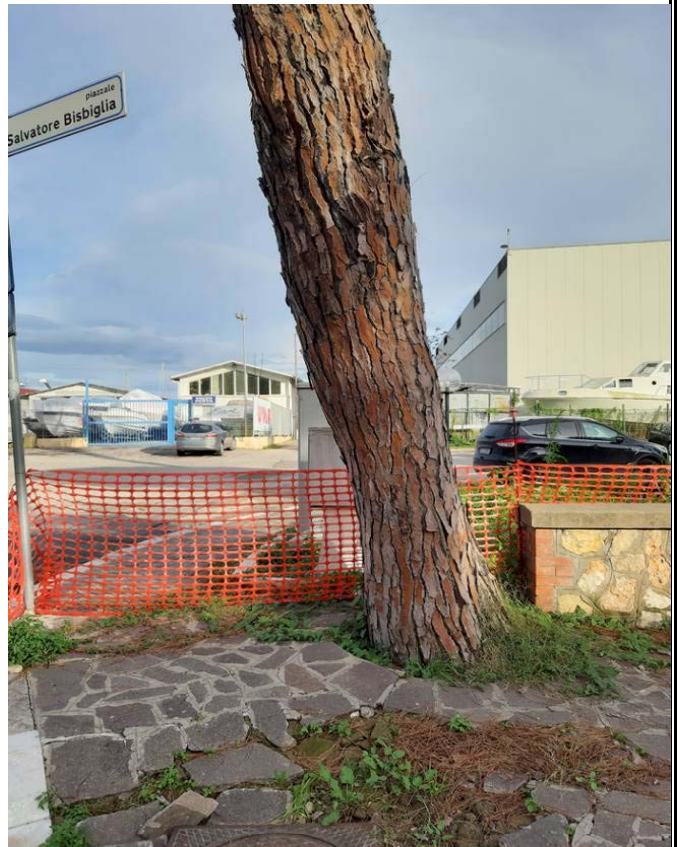
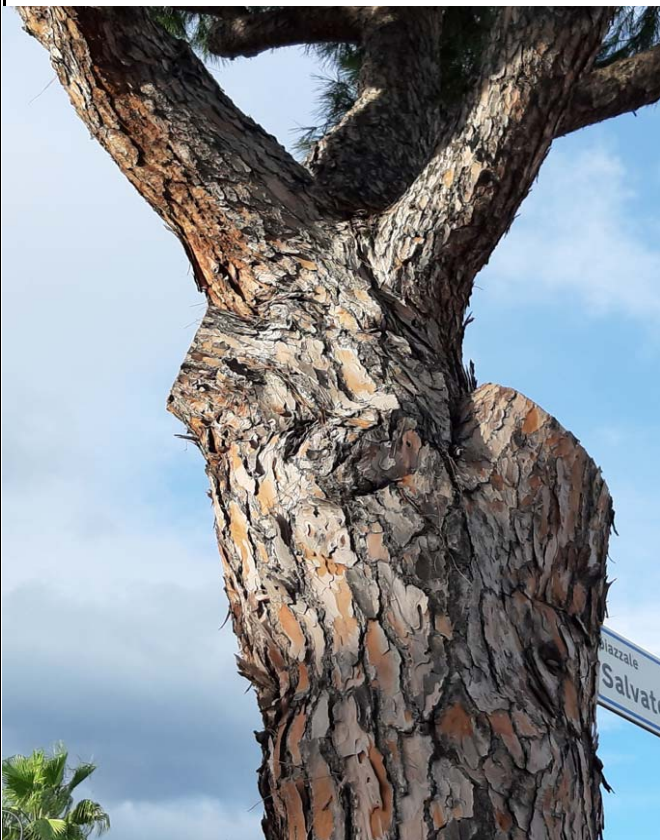
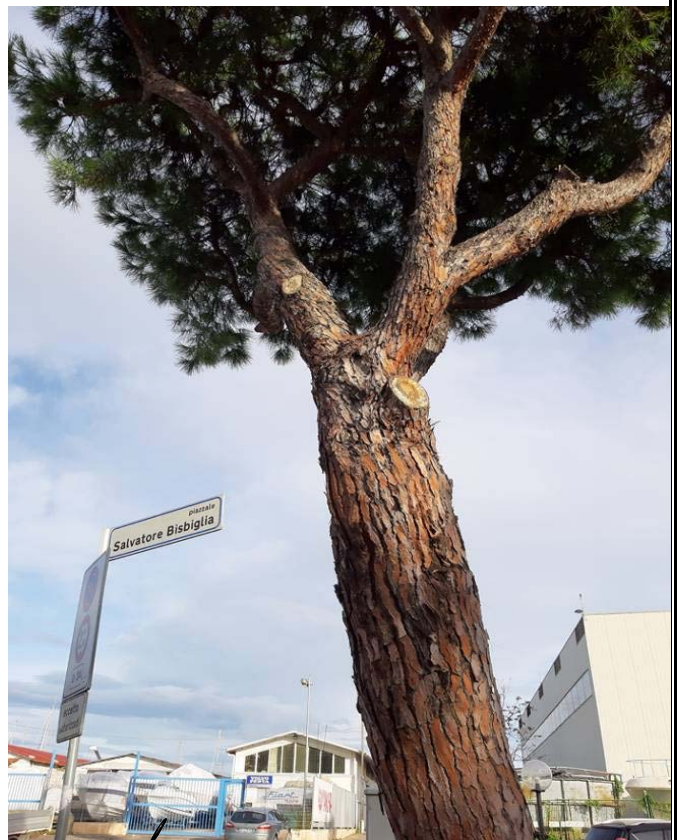
Classe propensione al cedimento (PaC)	C - D (Elevata). In relazione alle condizioni stagionali, i lavori da eseguirsi compromettono la futura stabilità del soggetto, comportando l' asportazione di gran parte dell' apparato		
Rischio per esposiz. persone e/o cose	Alto in relazione alla marcata emersione dell' apparato radicale ed all' elevata circolazione di persone ed automezzi nel raggio di caduta della pianta.		
Interventi consigliati	Abbattimento	Periodo	Immediato
Tipo di monitoraggio consigliato		Periodo
