COMUNE DI GAETA
PROVINCIA DI LATINA

**ACCERTAMENTO TECNICO EXTRAGIUDIZIALE PER IL RILIEVO DELLO
STATO DI PERICOLOSITA' ED INSTABILITA' STATICA DI PIANTE DI PINO
COMPONENTI L' ARREDO VERDE URBANO IN LOC. CALEGNA DI GAETA**

IL COMMITTENTE
(G e V SERVICE s.r.l.)

ACCERTAMENTO TECNICO EXTRAGIUDIZIALE PER IL RILIEVO DELLO STATO VEGETATIVO E DI PROPENSIONE AL CEDIMENTO DI SOGGETTI ARBOREI PRESSO IL CANTIERE VIA LUNGOMARE CABOTO - GAETA (LT)

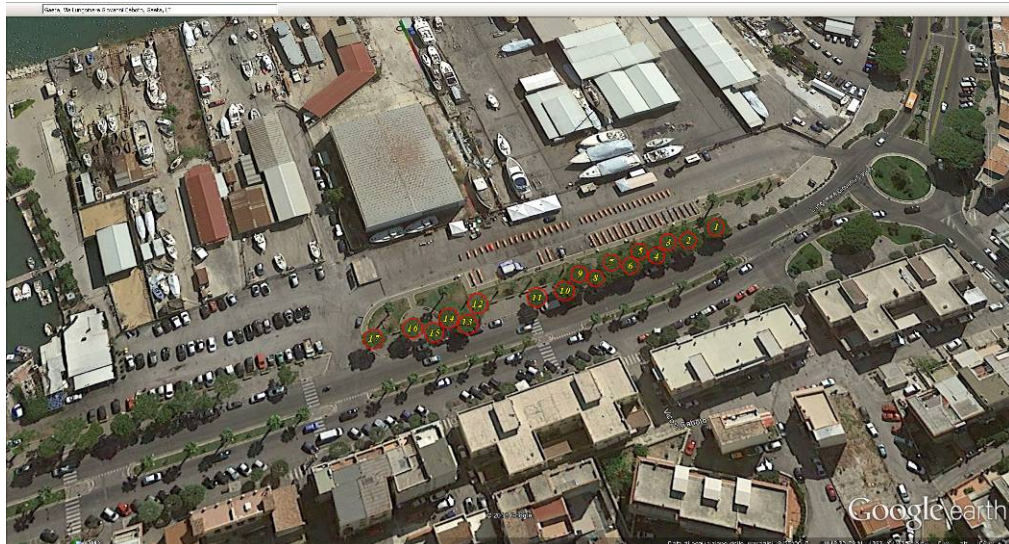
Il tutto come da immagini fotografiche riportata a seguire, di cui la tratta da Google Earth nella quale gli esemplari arborei di pino sono stati numerati da 1 a 17.

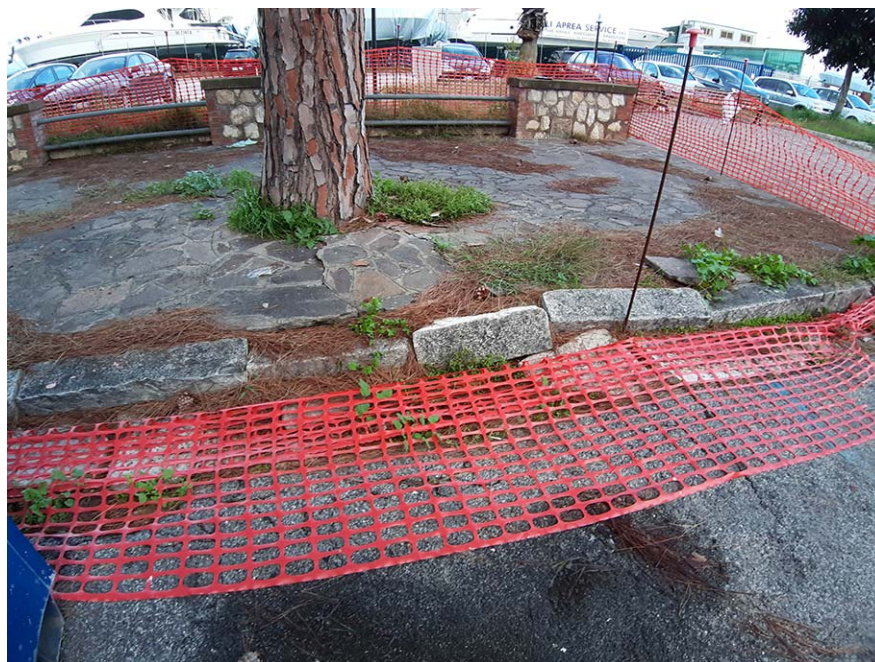
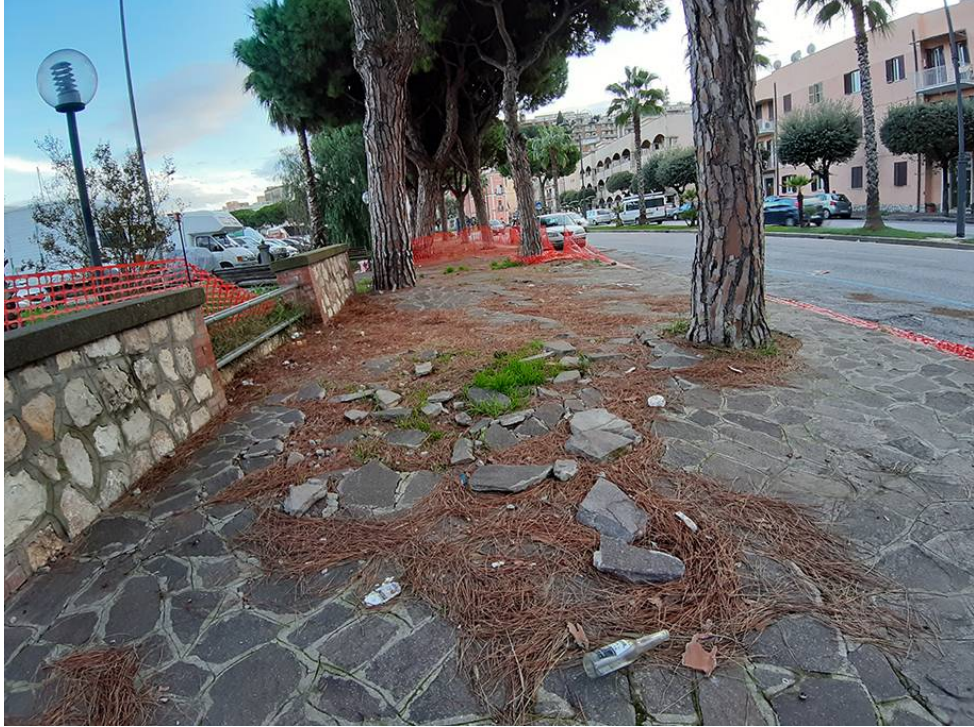
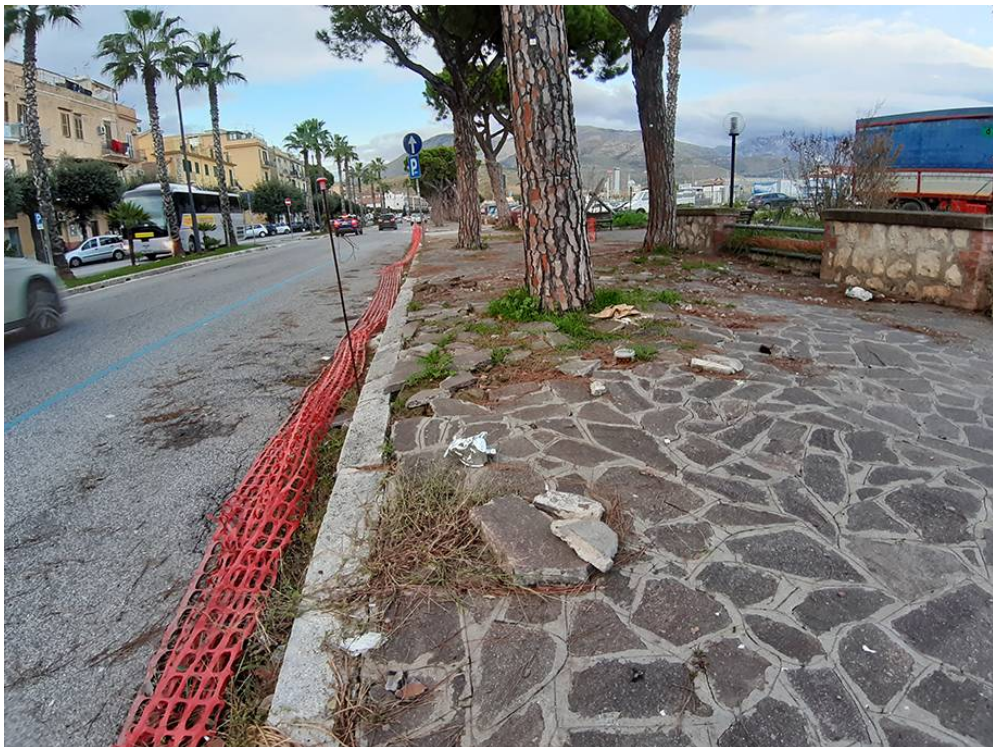
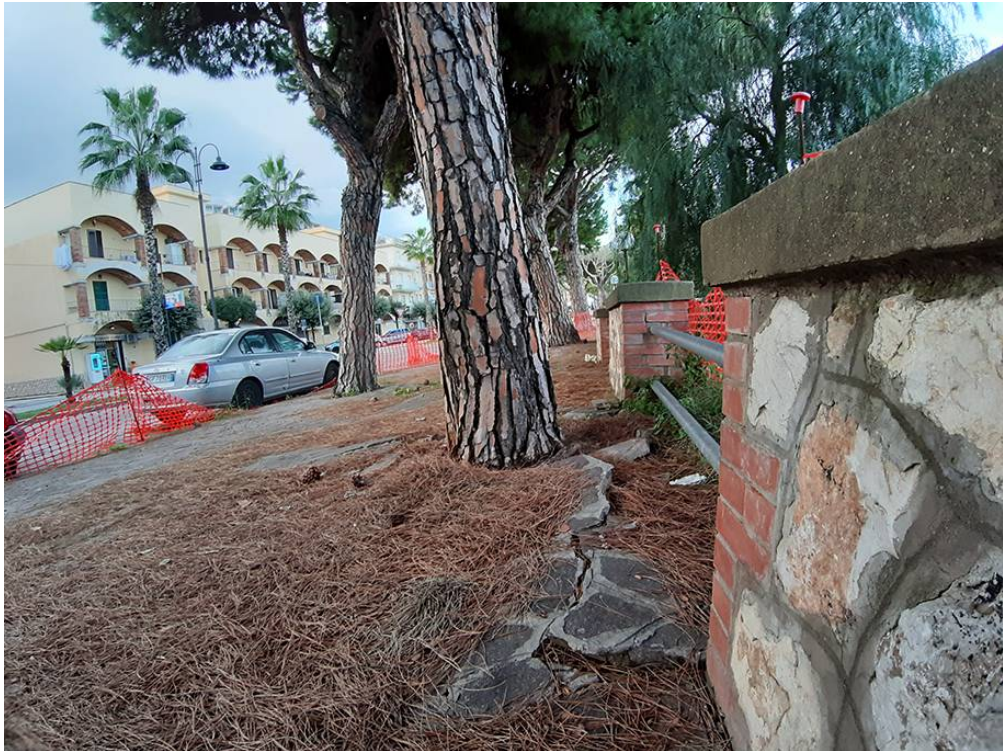
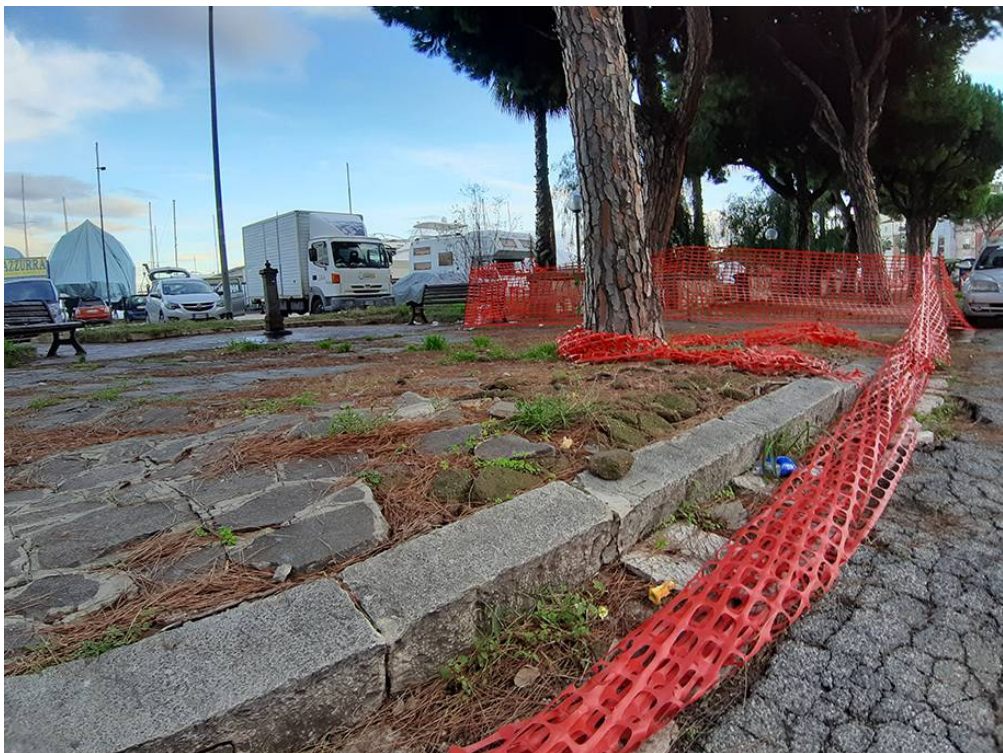
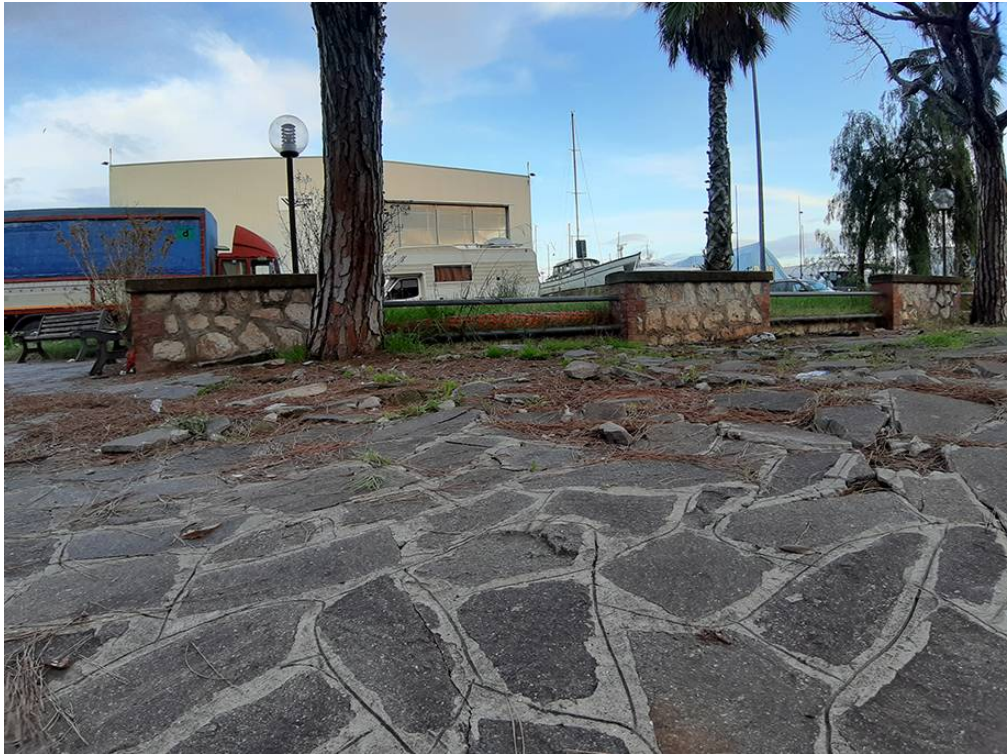
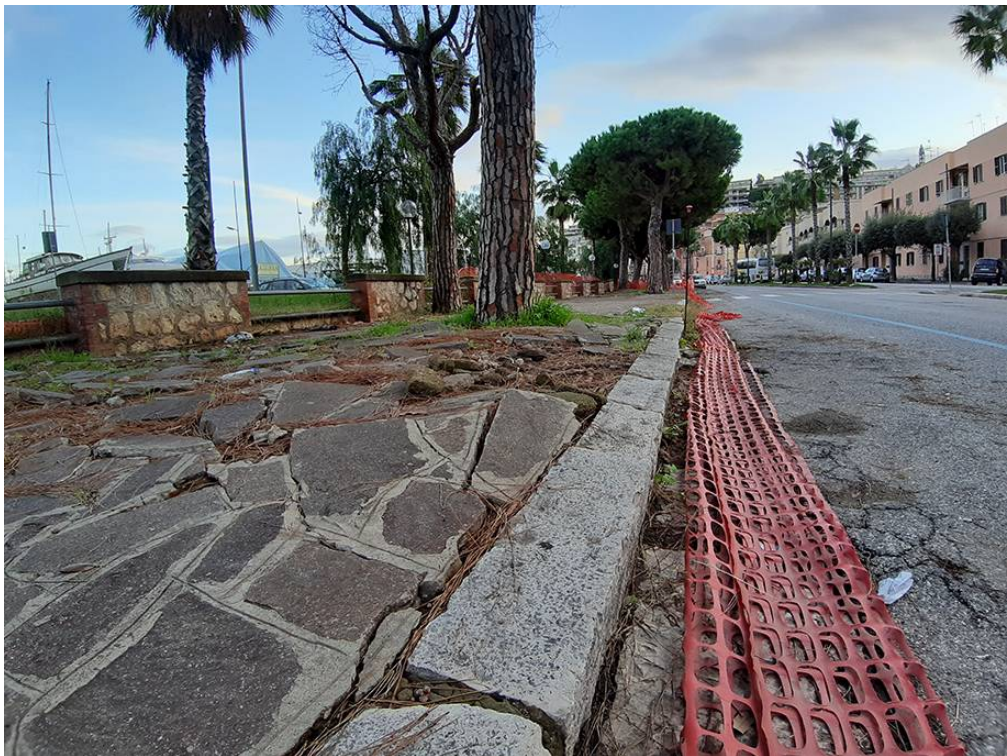
quando un' analoga verifica eseguita dallo scrivente nello stesso tratto di oggi aveva rilevato la presenza di n. 22 piante, di cui n. 20 vegetanti e n. 2 morte. Riguardo, invece, le condizioni del piano pedonale del marciapiedi, il quadro generale appare ancor più grave, in quanto è rilevabile il generale sollevamento in superficie dell' apparato radicale di quasi tutte le piante, che per vaste aree è addirittura emerso all' aria determinando svellimenti diffusi della pavimentazione, dossi sopraelevati anche di oltre 25 – 30 cm rispetto al livello del piano pedonale, difficoltà estrema di transito per le persone, soprattutto anziani e mamme con passeggini, dissesto delle bordure e dei muri perimetrali. Non sfugge a questa dannosità il piano carrabile della strada limitrofa, anch' esso gravemente dissestato in più punti causa l' emersione delle radici delle adiacenti piante. Il tutto come meglio desumibili dalle riprese fotografiche che seguono.

Attese le condizioni descritte, è facile desumere che lavori di rifacimento preventivati, assolutamente necessari ed inderogabile per poter consentire l' utilizzazione pedonale del sottostante marciapiedi ed anche il ripianamento della sede carraia limitrofa, impatteranno in misura estremamente traumatica sulle piante, in quanto la posa in opera della nuova pavimentazione non può prescindere dall' esecuzione di opere di livellamento superficiali dei dossi radicali emergenti in modo diffuso.
